## IL RESTAURO DELL'IMPIANTO IDRAULICO DELLA GROTTA DEGLI ANIMALI, A CASTELLO

*When the floor of the terrace above the grotto was covered with paving stones during the Lorraine era the earthenware conduction network, the sandstone fittings and the lead piping, which probably no longer worked at the time, were concealed once and for all.*

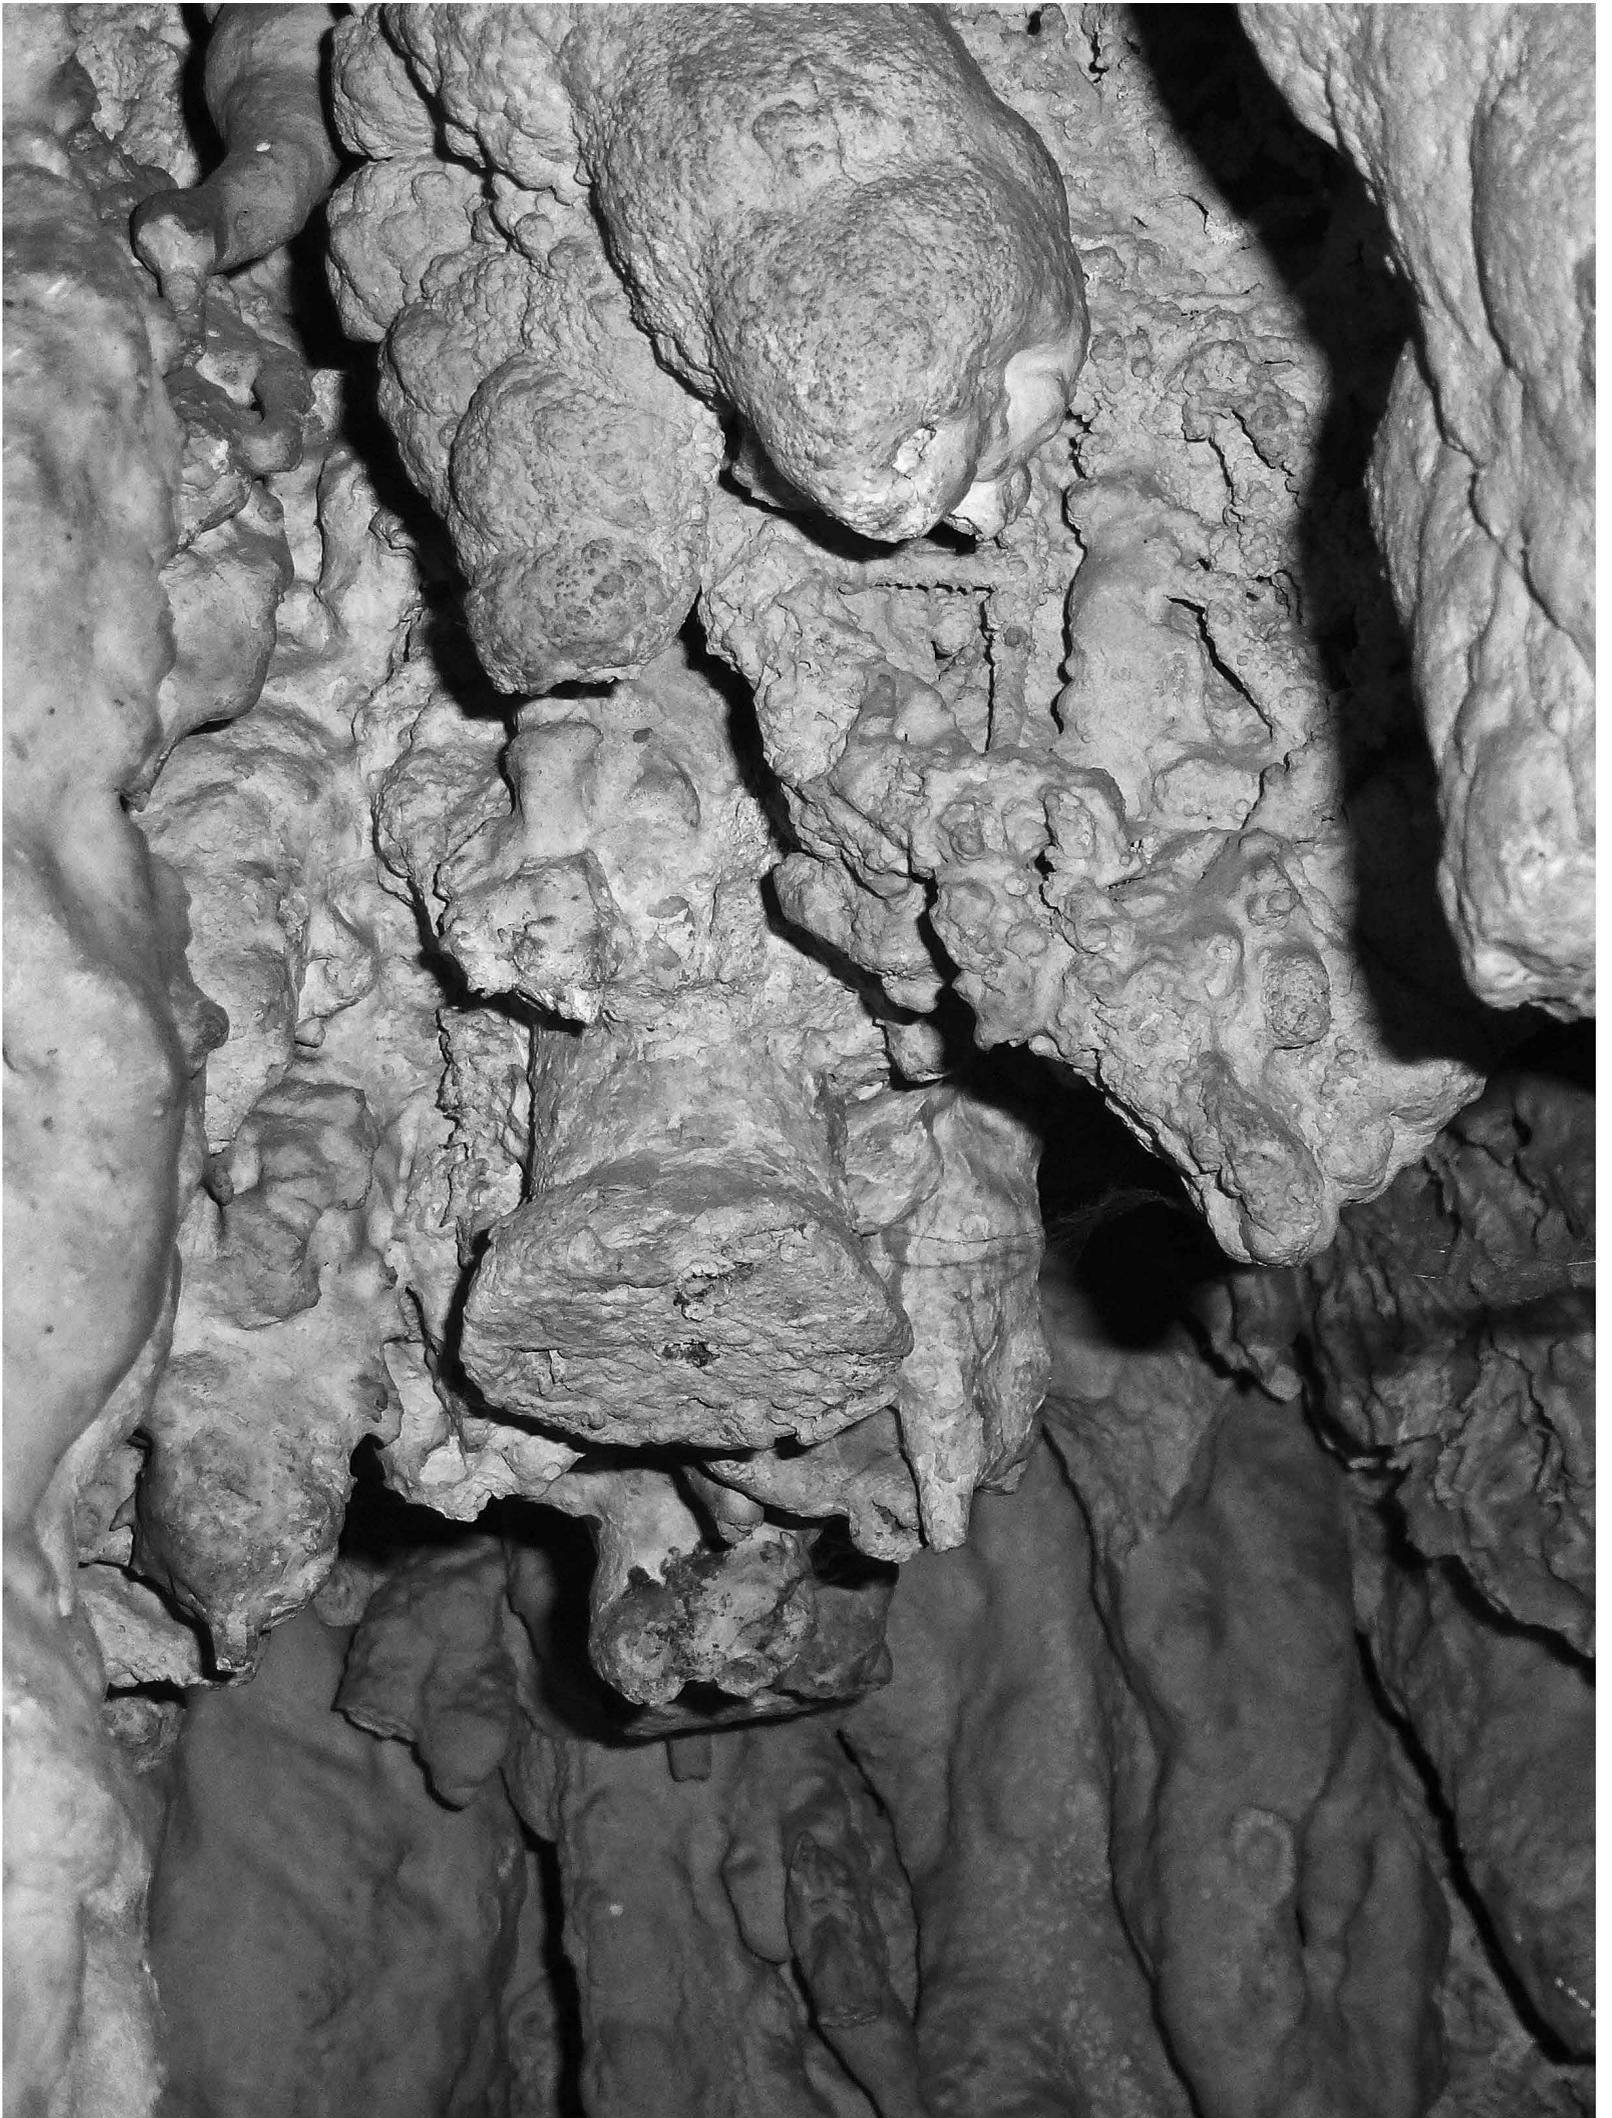
**Fig. 1** Firenze, Villa medicea di Castello, Grotta degli Animali. Particolare di un diffusore in piombo, nell'intradosso della grotta (foto L. Fiorini).

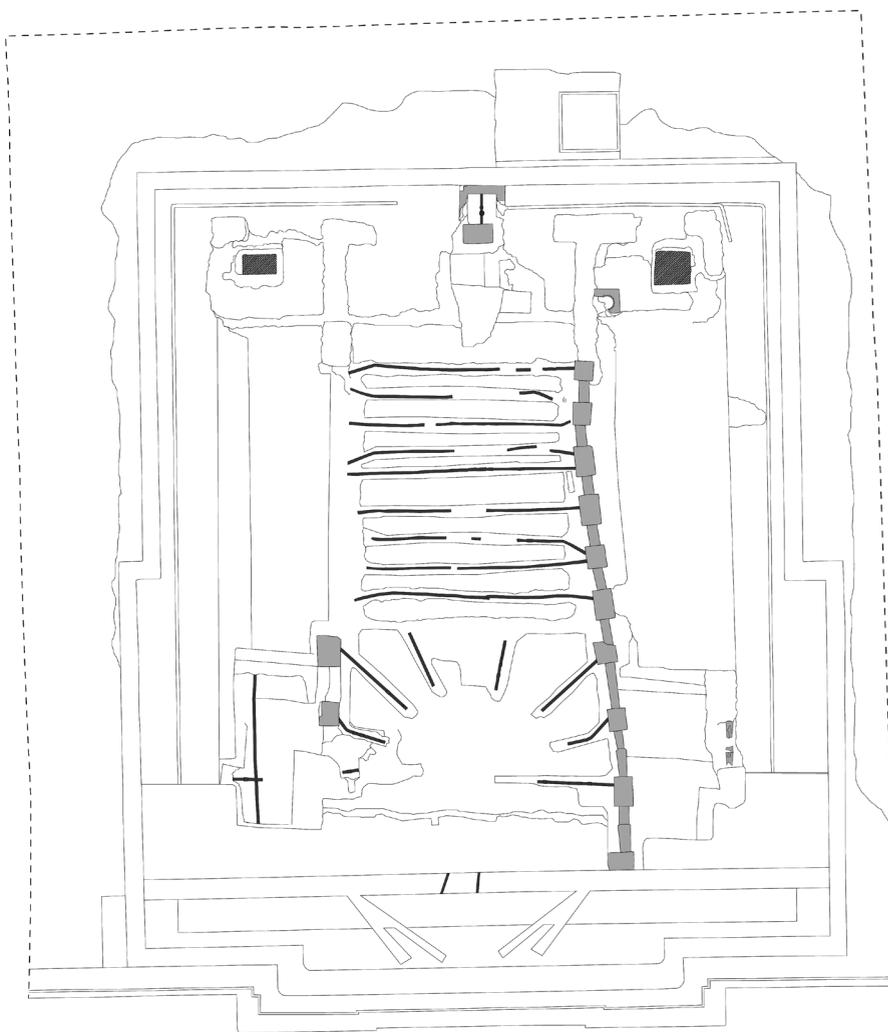
**Fig. 2** Rilievo dell'impianto idraulico rinvenuto nell'estradosso della volta della grotta degli Animali. In corrispondenza della prima campata è presente una raggera di tubazioni alla quale non corrispondono punti di caduta all'interno (elaborazione di V. Tesi, I. Seghi).

terno della grotta della studiata distribuzione di diffusori da cui scaturiva l'acqua e la ramificazione delle tubazioni rinvenute nell'estradosso, corrispondenza tutt'altro che immediata e scontata, anche per le alterazioni subite nel tempo sia dall'impianto idraulico che dalla decorazione interna. Si è potuto così accertare che anche sopra la volta della campata di ingresso alla grotta sono presenti alcune tubazioni in piombo, disposte lungo la linea di mezzeria di ogni vela, alle quali tuttavia non corrisponde alcun elemento di diffusione nella volta interna, testimonianza della modifica e dell'alterazione della stessa redazione decorativa, probabilmente nella stagione lorenese, che non presenta infatti alcun rapporto con la posizione delle 'canne' in piombo ora individuate nell'estradosso (cfr. fig. 2 e tavv. 20-21 Atlante).

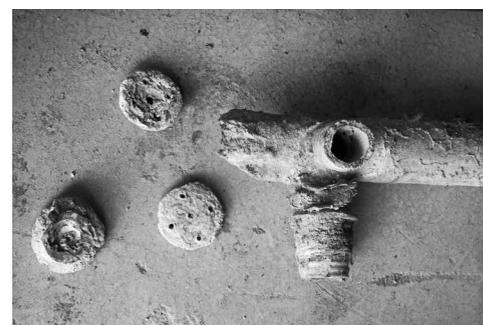
Fig. 3 Firenze, Villa medicea di Castello, Grotta degli Animali. Particolare di una tubazione in piombo; a lato, alcuni diffusori in piombo.

Appare opportuno notare che le operazioni di scavo hanno mostrato come l'originario impianto idraulico sia stato disposto al di sopra di un primo strato di calcestruzzo, che riveste la struttura muraria della grotta realizzata in laterizi, e successivamente sia stato interamente annegato in un secondo e successivo getto, particolarmente tenace e spesso vari decimetri. Nell'estradosso della grotta l'impianto idraulico risulta composto da due condotti laterali realizzati con elementi troncoconici in laterizio ('doccioni'), che si innestano per contrasto in blocchi prismatici di arenaria ('dadi'), al cui interno è scavato un raccordo a T, in modo da consentire la prosecuzione del condotto laterale e l'alimentazione delle tubazioni in piombo, ortogonali ai 'doccioni', che innervano l'estradosso della grotta (tav. 19 Atlante). Le tubazioni sono formate da elementi di dimensioni contenute, giuntati tra loro a contrasto con un innesto a bicchiere, reso solido con l'interposizione tra le teste dei pezzi in piombo di una 'mestura' costituita da stoppa e legante. Lo stesso tipo di giunzione collega le tubazioni alle 'canne' verticali, che attraversano le volte in laterizi e la cui giacitura (corrispondente alla posizione dei diffusori nell'intradosso della grotta) risulta definita contemporaneamente alla costruzione della struttura muraria (figg. 4-5). L'impianto idraulico presenta una ramificata e complessa strutturazione, degna davvero di un 'maestro delle acque', ma al tempo stesso suscita qualche interrogativo sulla durata nel tempo del suo originario funzionamento, per la costitutiva fragilità del sistema di connessioni, per la quasi insormontabile difficoltà di garantire una pressione idraulica uniforme con un numero così elevato di punti di caduta (ben centoquattro), e per l'elevato contenuto di calcare delle acque di alimentazione, tanto che quasi tutti i diffusori che ancora si conservavano all'interno della grotta all'avvio dei lavori presentavano stratificate incrostazioni di 'gromme', che li occludevano quasi totalmente.

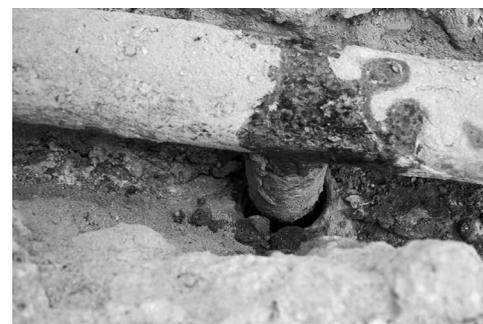
Fig. 4 Firenze, Villa medicea di Castello, Grotta degli Animali. Particolare di una tubazione in piombo nel punto di inserzione nella 'canna' verticale.

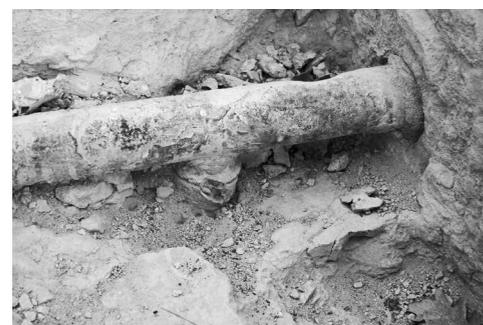
Fig. 5 Firenze, Villa medicea di Castello, Grotta degli Animali. Particolare dell'attacco di una tubazione in piombo nel 'dado' di raccordo in pietra; al centro dell'immagine l'innesto della tubazione nella 'canna' verticale.

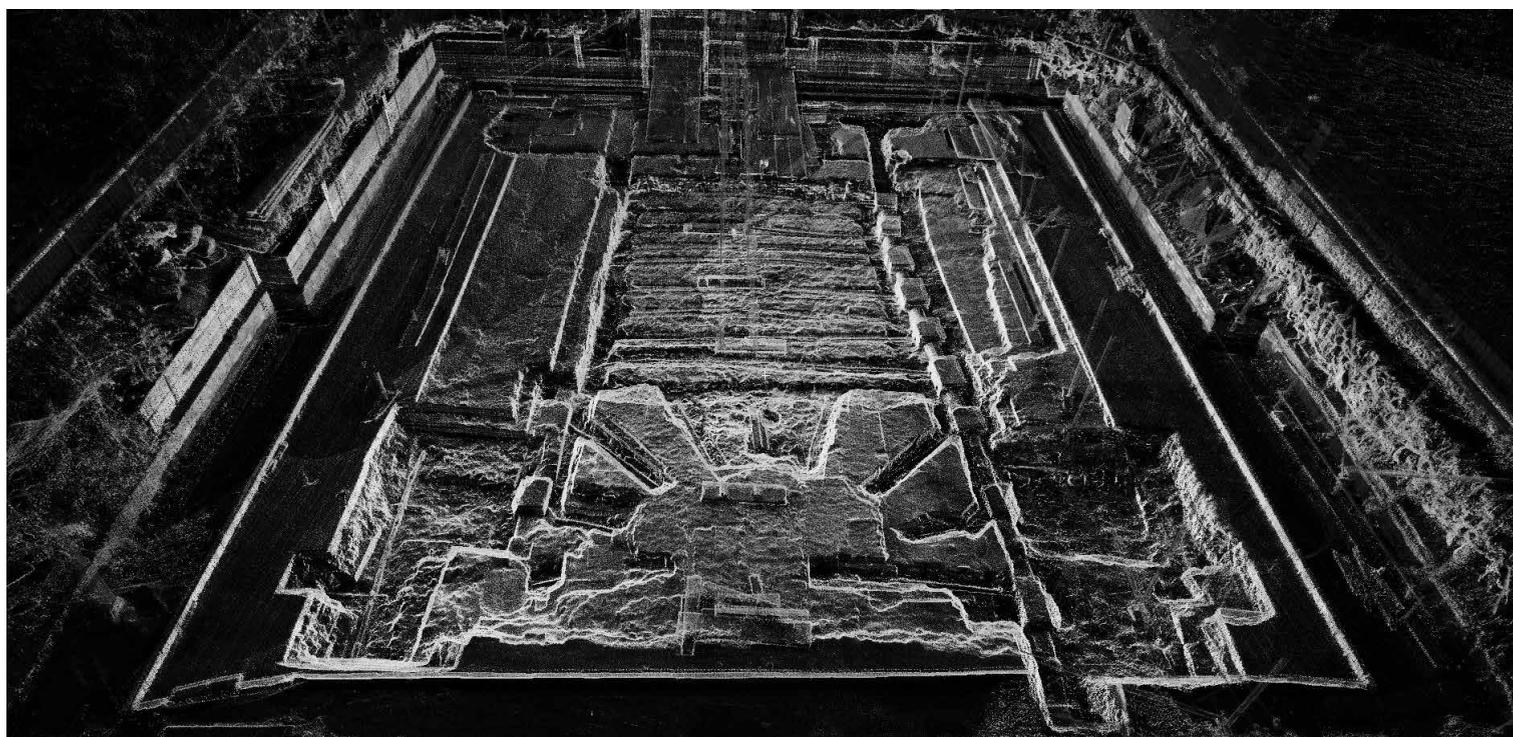
Fig. 6 Rilievo dell'estradosso della grotta degli Animali a conclusione delle operazioni di parziale rimozione del getto in calcestruzzo: screen shot della nuvola di punti (rilievo GECCO, settembre 2015).

Quando nel 2012 si è assunta la conduzione del restauro della grotta degli Animali è apparso pertanto irrinunciabile l'obiettivo di completare il rinvenimento dell'impianto idraulico estradosso e soprattutto di verificare l'eventuale possibilità di riattivarlo. Nonostante un'operatività interrotta dalla discontinuità dei finanziamenti e soprattutto dal passaggio di competenze delle ville medicee dalla Soprintendenza speciale per il polo museale fiorentino all'attuale Polo Museale della Toscana<sup>13</sup>, la definizione degli interventi è stata impostata sul rilievo di dettaglio della grotta, come si è già detto, che ha consentito di verificare e controllare la progressiva ablazione del getto in calcestruzzo che copriva e inglobava ciò che restava dell'impianto idraulico. Una volta ri-

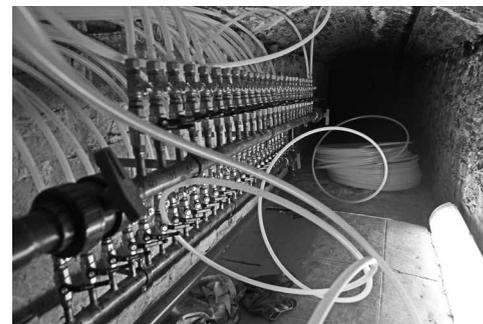
Fig. 7 Firenze, Villa medicea di Castello, Grotta degli Animali. Particolare del collettore del nuovo impianto idraulico di distribuzione, posto nella camera superiore dei cunicoli laterali, sul lato destro.

messo in luce ciò che restava della rete di tubazioni nell'estradosso, si è poi proceduto alla riapertura delle 'canne' in piombo che attraversano lo spessore delle volte, occluse da concrezioni, depositi e materiali cementati nel tempo, mediante perforazioni effettuate dall'interno della grotta, dopo una serie di prove. Le condizioni di esteso degrado delle originarie tubazioni in piombo e del sistema di condotti in cotto, composti di elementi troncoconici incastrati l'uno di seguito all'altro e conservati solo per tratti discontinui, non ne consentivano la riattivazione. Si sono pertanto smontate e rimosse tutte le tubazioni in piombo, anche per verificare l'esatta posizione dei punti di caduta verticale e per procedere alla riapertura delle 'canne' mediante perforazioni. Anziché replicare il sistema cinquecentesco ad anello continuo, si è preferito adottare un differente schema di adduzione ai punti di caduta, con una nuova tubazione autonoma e indipendente per ogni diffusore all'interno della grotta, collegata a nuovi collettori di invio dell'acqua, posti nei condotti laterali della grotta, in modo da consentire il controllo puntuale della pressione dell'acqua e un'agevole manutenzione del sistema (fig. 7).

dalle camere di manovra mediante appositi micro-rubini e con un sistema di regolazione della pressione. Le nuove canalizzazioni sono state ordinate e raccolte in rastrelliere, per evitare sovrapposizioni e pressioni sulle singole tubazioni, e condotte alle camere di manovra, poste nella parte superiore dei cunicoli laterali. La struttura del nuovo impianto idraulico è stata definita con lo scopo di garantire nel tempo la sua manutenzione, con la possibilità di poter infilare e sfilare le singole tubazioni di adduzione, consentendo facilmente eventuali riparazioni ed eliminando così possibili rischi di perdite all'interno della struttura muraria di copertura della grotta. Infine, tutto l'impianto è stato inglobato in un getto di calcestruzzo (classe 325) armato con rete di ripartizione, con andamento a padiglione in modo da convogliare le acque meteoriche nelle preesistenti canalette laterali, sul quale è stata stesa un'impermeabilizzazione a tre strati<sup>14</sup>.

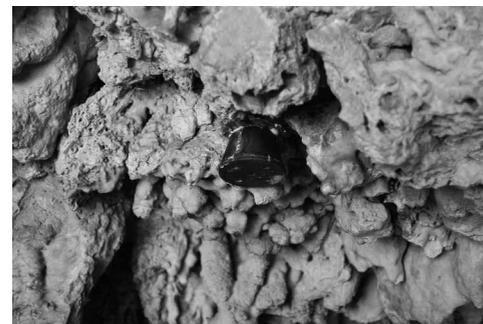
Fig. 8 Firenze, Villa medicea di Castello, Grotta degli Animali. Particolare di un nuovo diffusore in ottone, inserito in corrispondenza dell'originaria tubazione verticale in piombo.

manovra e impianti di trattamento. Le tubazioni verticali in piombo, occluse da detriti e concrezioni calcaree, sono state ripercorse e aperte dall'interno, impiegando normali perforatori a rotazione e a bassa velocità, senza vibrazioni di particolare entità e verificando l'assenza di danni agli apparati polimerici. In tal modo sono state riaperte, o rinvenute dove assenti in estradosso, tutte le calate verticali individuate all'interno della grotta. Tutto l'estradosso è stato rivestito con 'tessuto non tessuto' in fibra poliestere (400gr/mq), proteggendo le parti dell'impianto originario di distribuzione, e successivamente è stato steso un getto di preparazione, realizzato con calcestruzzo alleggerito a base di polisbeton (densità in opera 1.200 kg/mc), per la predisposizione di un piano regolare per la distribuzione delle nuove canalizzazioni, in tubo forassite in polietilene corrugato a doppia parete, con parete interna liscia (diametro 40 mm). Le canalizzazioni sono state abboccate alle calate verticali originali o a quelle individuate dall'interno della grotta. Nelle nuove canalizzazioni sono state disposte tubazioni in rilsan (diametro 14 mm); la soluzione rende il tubo facilmente sfilabile all'occorrenza e i diametri indicati sono capaci di una portata d'acqua adeguata agli esiti che si vorranno ottenere, come verificato mediante prove dirette. All'interno della grotta si conservavano solo in parte le originali terminazioni delle 'canne' (costituite da diffusori in piombo di diametro maggiore rispetto alle tubazioni verticali e con cinque fori per la caduta dell'acqua dalle volte della grotta), obliterate nel passato anche per il recupero del piombo a scopi bellici. A seguito di prove effettuate, si è replicata la forma degli elementi originali e il numero di ugelli presenti, dimensionati in modo da determinare una caduta diffusa, a pioggia appunto, dell'acqua, con la realizzazione di nuove terminazioni in ottone realizzate al tornio (fig. 8). Il getto d'acqua, o meglio il gocciolamento, potrà così essere regolato
