Tra innovazione e tradizione: il cinema-teatro dell'Accademia delle Belle Arti in Tirana

Between innovation and tradition: the cinema-theatre of the Academy of Fine Arts in Tirana

Alessandro Merlo

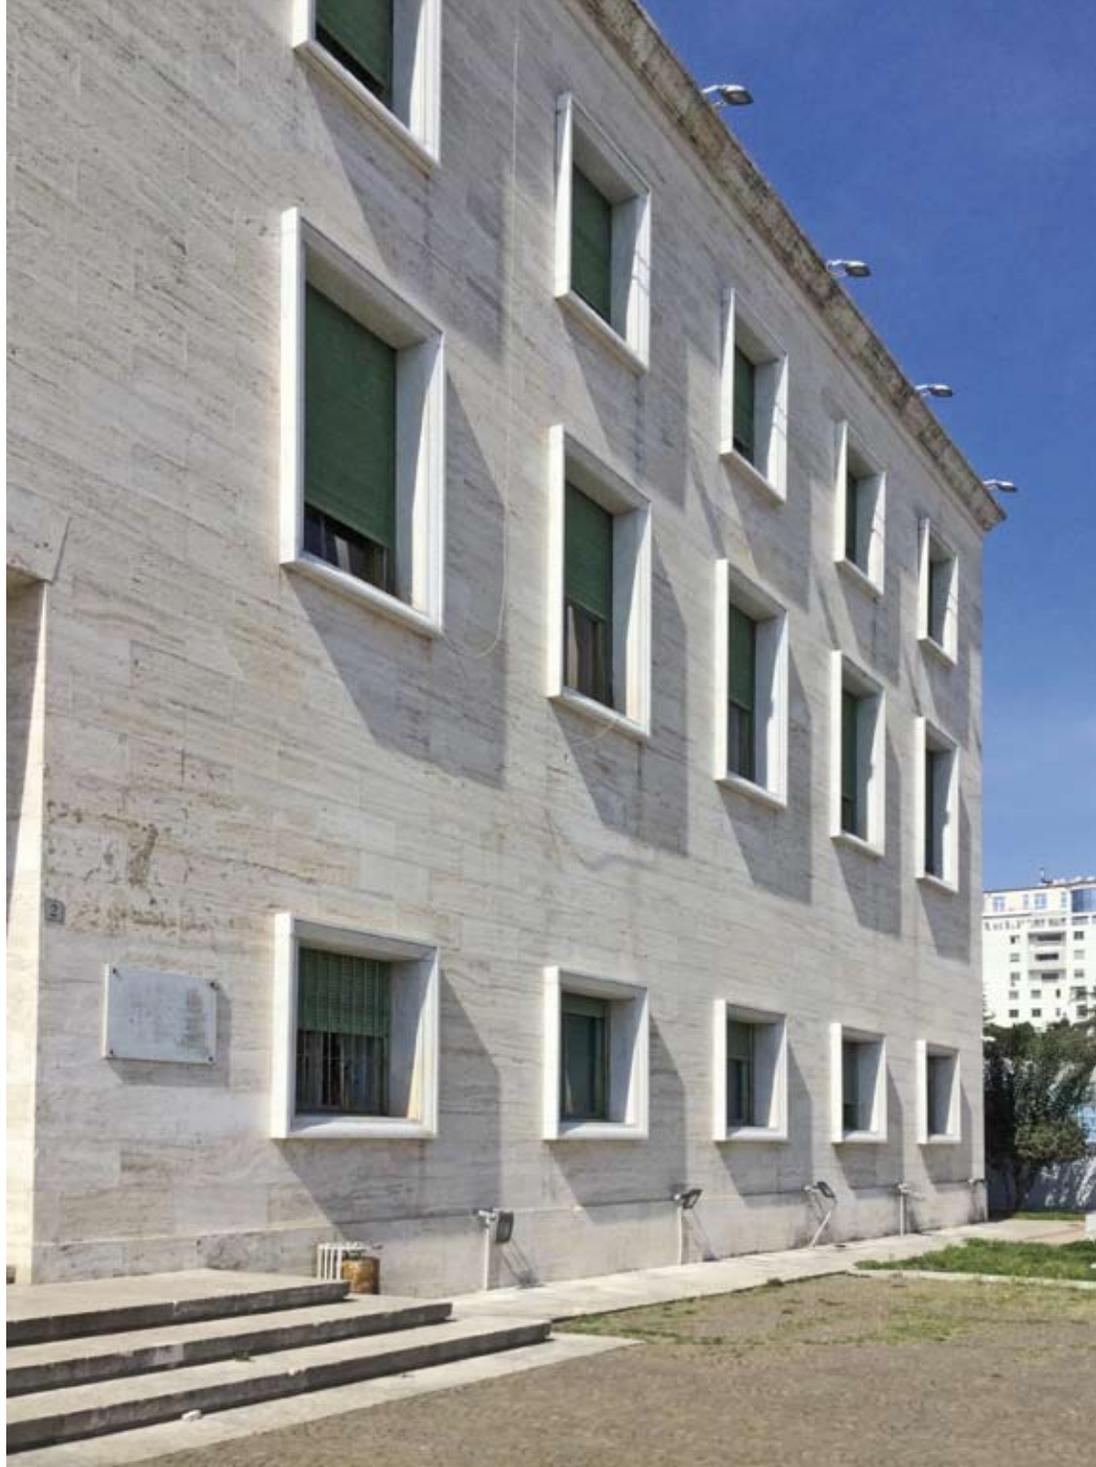
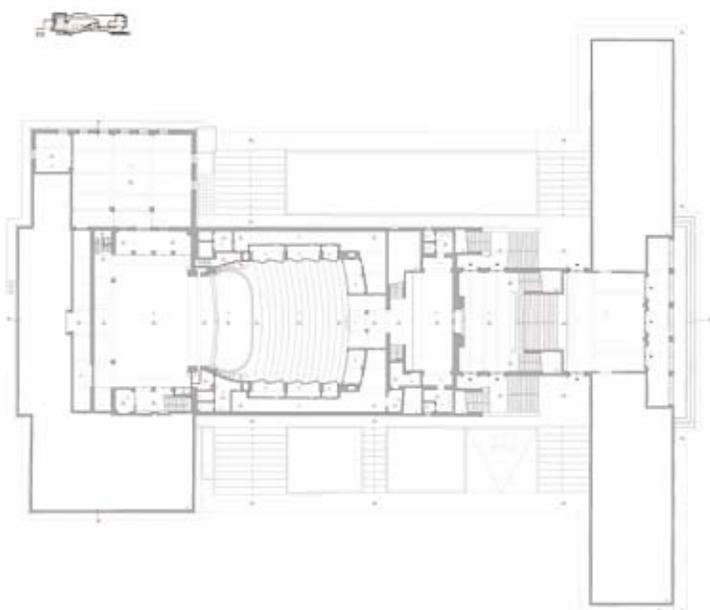
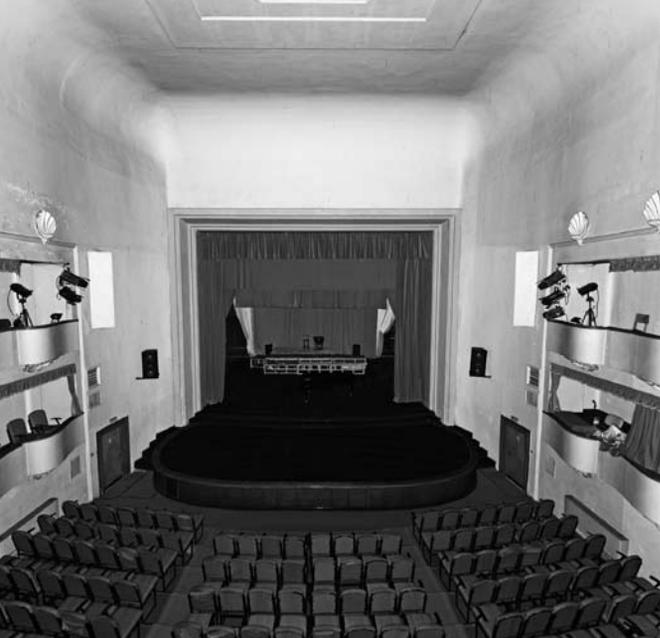
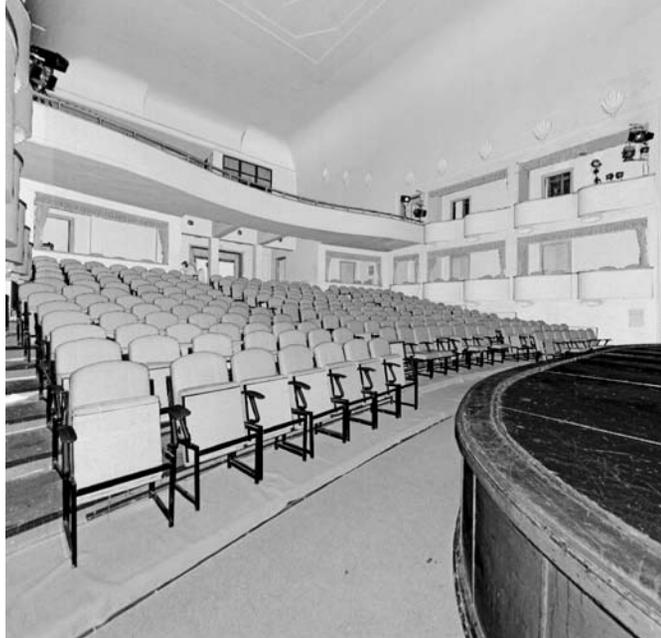
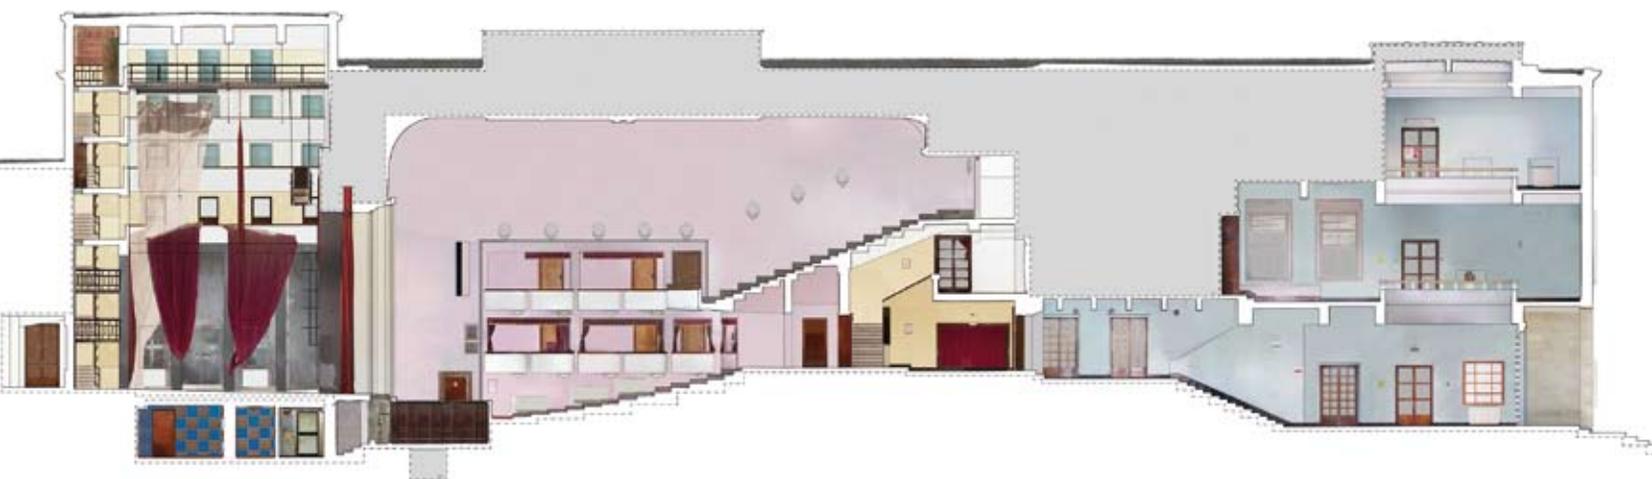
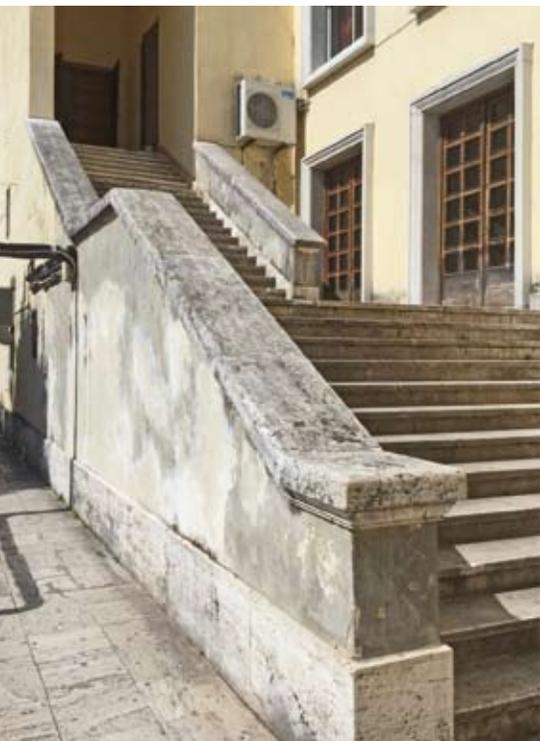
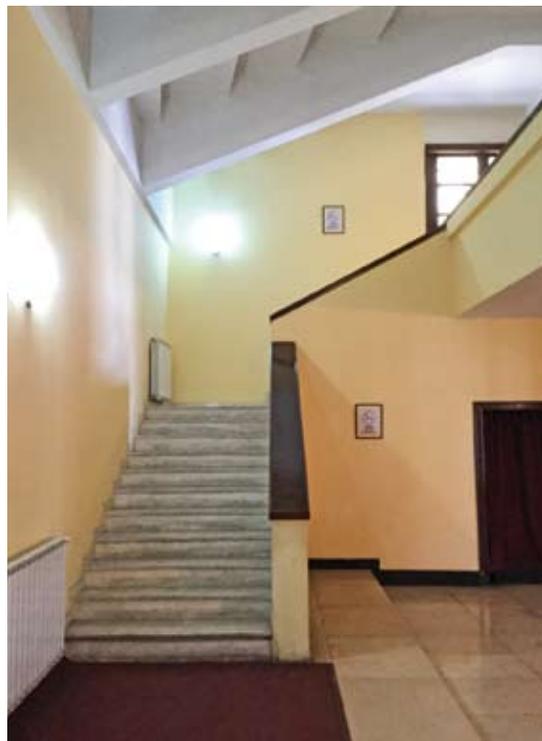
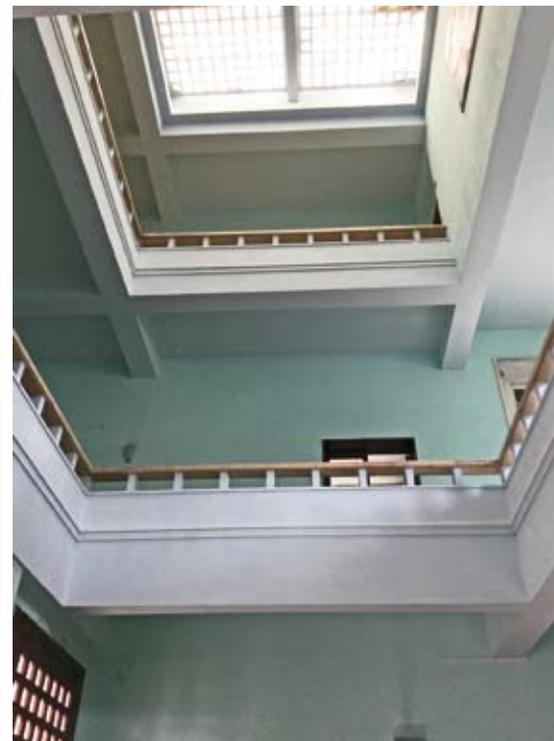
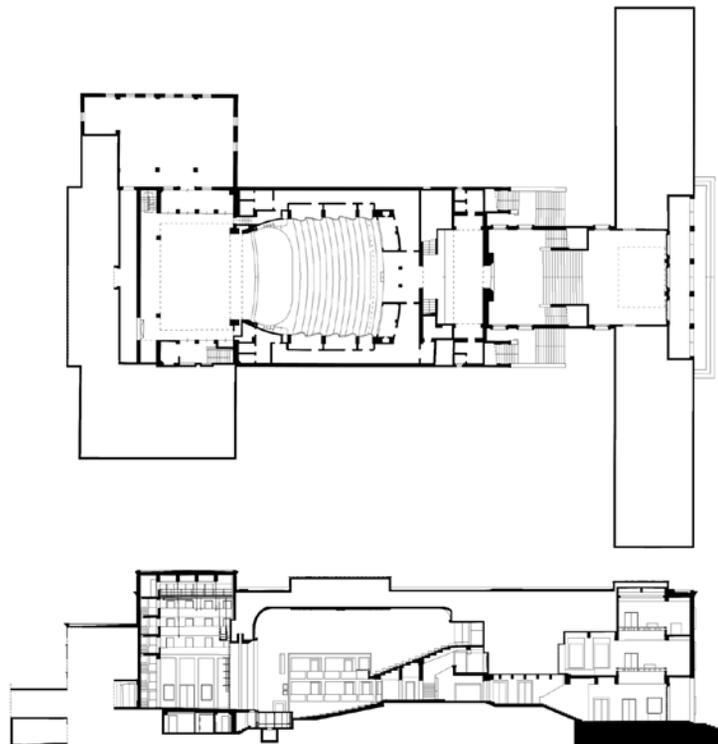
Fronte principale Teatro dell'Accademia delle Arti su piazza Nënë Tereza
 foto CHMLab
Restituzione geometrico-quotata, pianta a quota + 2.16 m, scala 1:50
 elaborazione rilievo CHMLab
 pp. 110 - 111
Immagini della sala verso il boccascena e della galleria
 elaborazione immagini CHMLab
Restituzione del dato cromatico, sezione AA, scala 1:50
 elaborazione rilievo CHMLab
 p. 112
Scalinate di accesso al corpo intermedio
Scala di collegamento tra foyer e galleria
Vista dell'atrio d'ingresso
 foto CHMLab
 p. 113
Pianta e sezione longitudinale del complesso architettonico nelle quali si
distinguono i tre volumi principali: la testa della T, il corpo intermedio e
l'edificio teatrale
 elaborazione immagine CHMLab
