ARCHITETTURA E AMBIENTE IN VALLE DI SUSA: METODI D'INDAGINE E PROSPETTIVE DI RICERCA

This article reflects on the interdisciplinary dialogue between environmental and architectural history, focusing on the climatic conditions of the Susa Valley in Piedmont from the Middle Ages to the modern era. Grounded in recent studies on climate change in the Alpine region, it examines the correlation between environmental phenomena, geomorphological features, and architectural stratifications. The torrential nature of the Dora Riparia River, with its erosion and accumulation zones, has led to the formation of alluvial fans along the valley slopes, where the main mountain communities have developed. The study of these sedimentary areas provides insight into the impact of floods and hydrogeological instability, while archival sources shed light on social responses to these phenomena, such as relocating religious centers to safer areas. Architectural history provides a means of exploring these processes through a focus on technical and constructional aspects. While some architectural heritage sites successfully adapted to flood events in the Middle Ages, they failed to withstand those of the mod

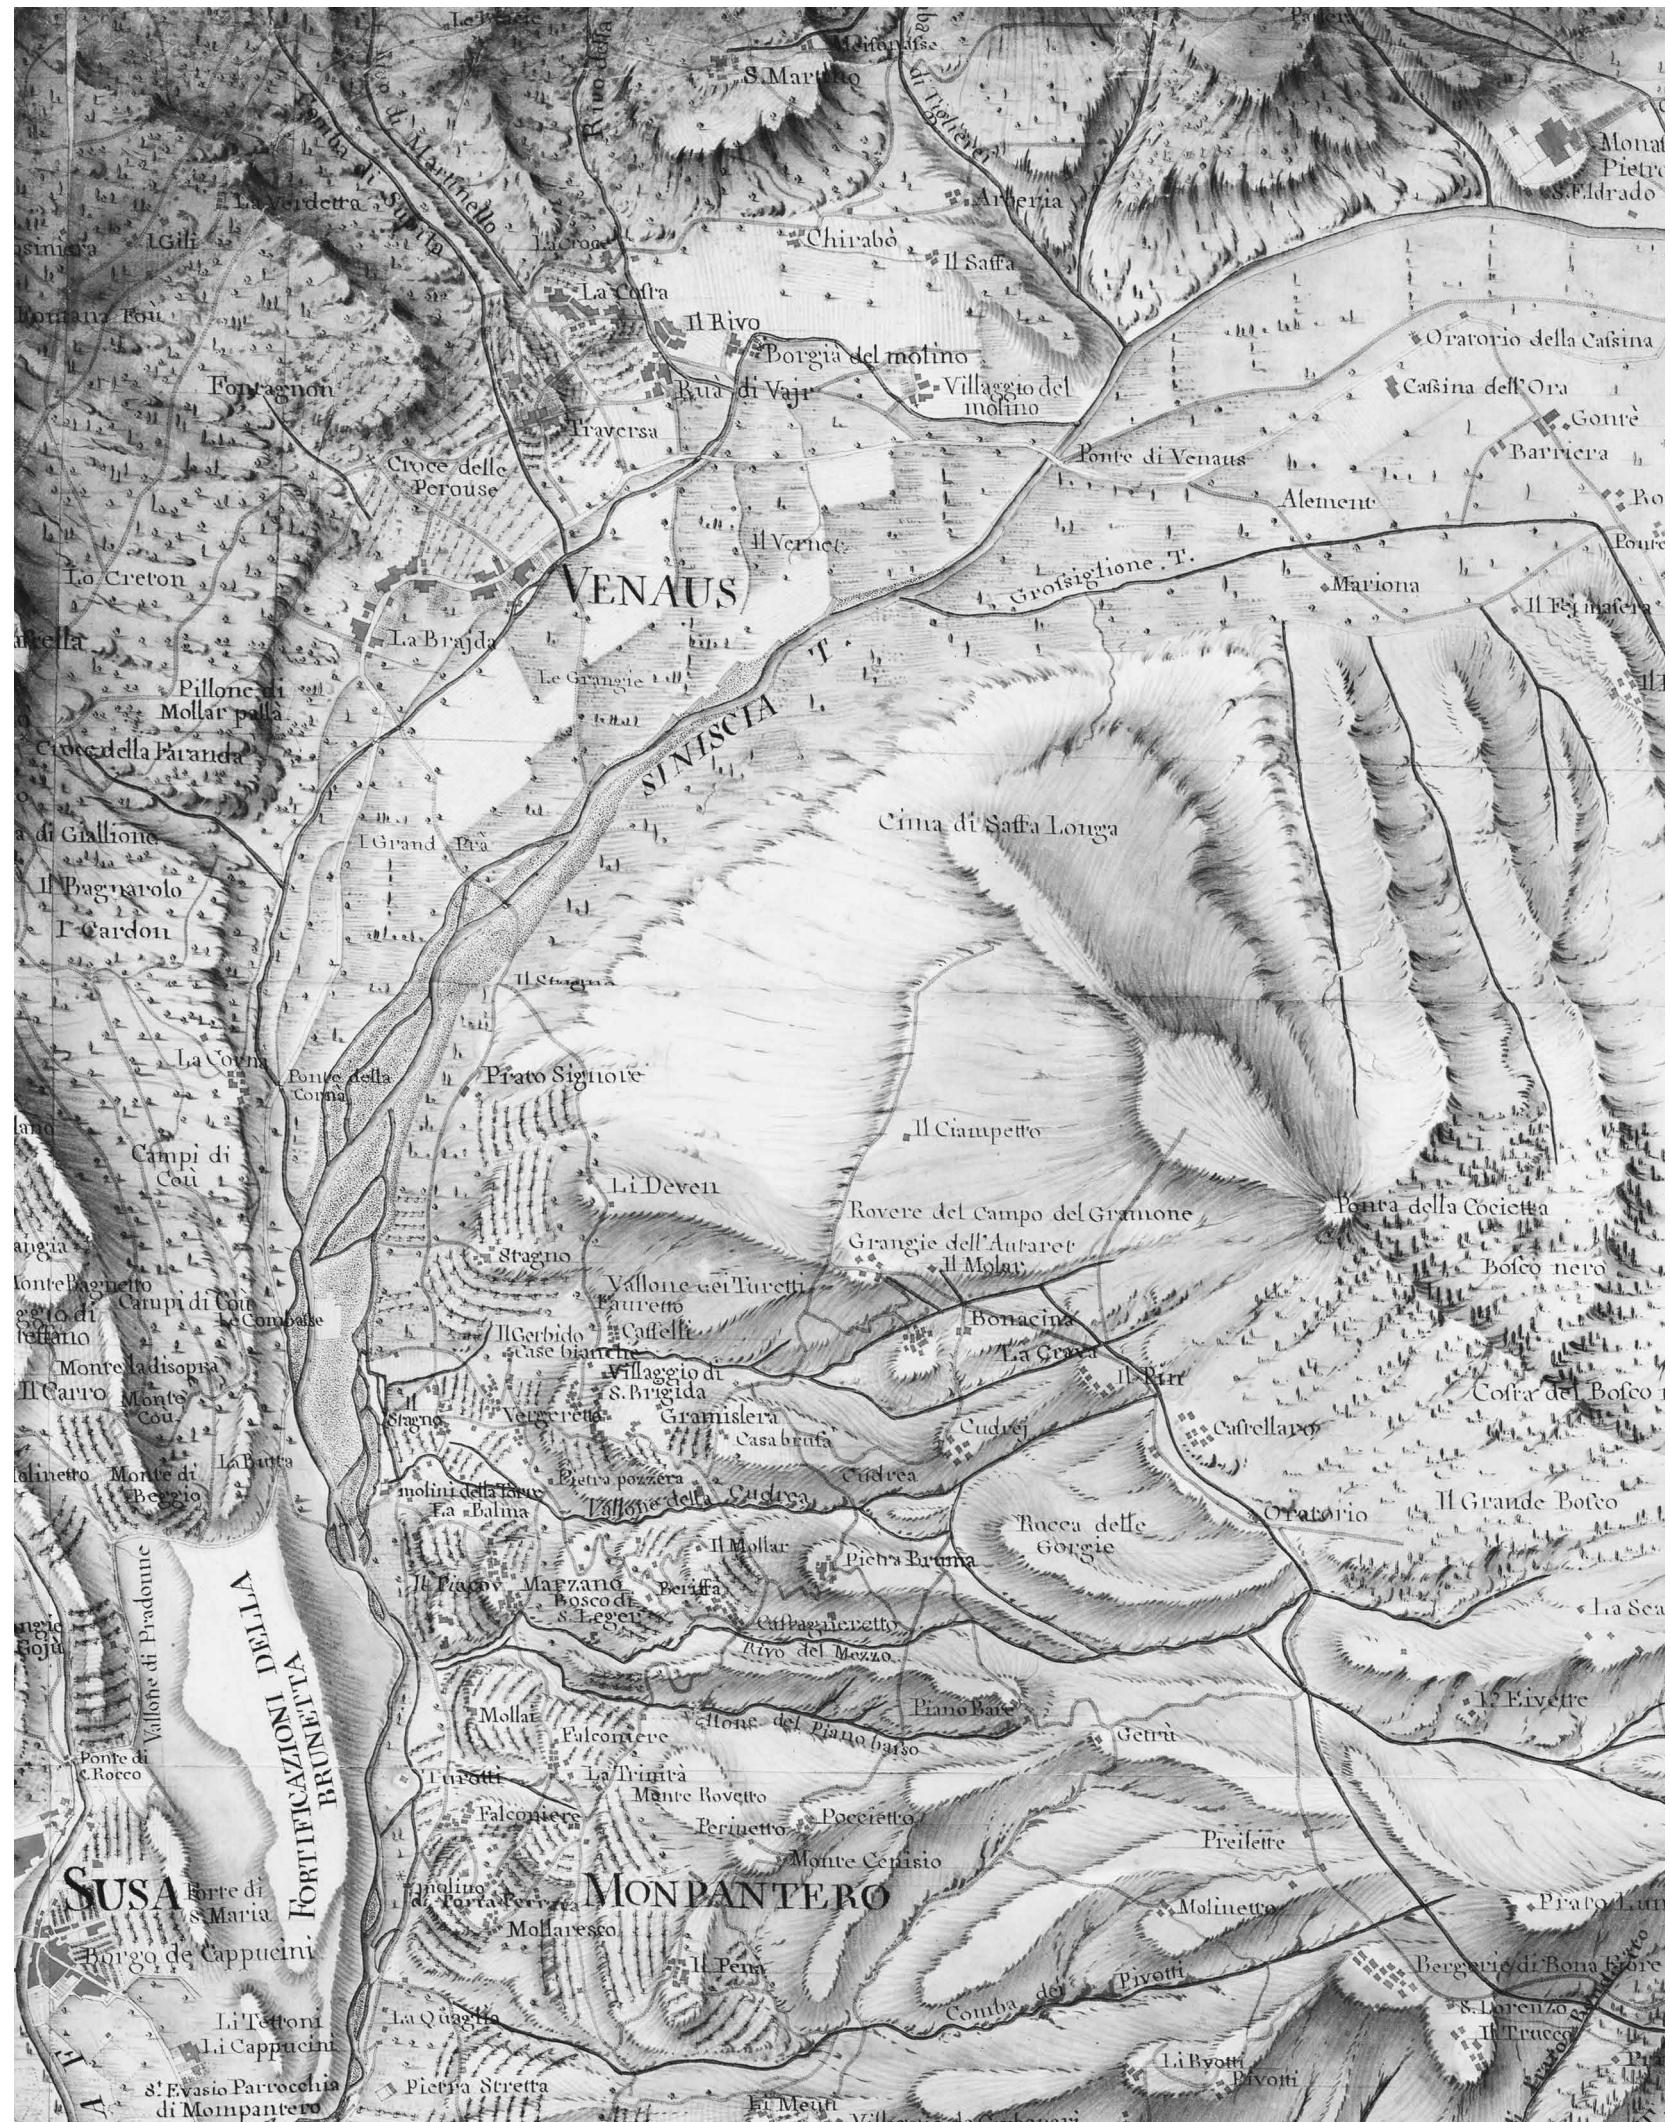
Fig. 1 Carta topografica in misura della Valle di Susa e di quelle di Cesane e Bardoneche, divisa in nove parti, 1764-1772. Dettaglio (AST, Carte topografiche e disegni, Carte topografiche per A e B, Susa 3, mazzo 3, fol. 5).

L'importanza della Valle di Susa è legata all'abbondanza delle testimonianze iconografiche dovute alla necessità della sua difesa militare. Nello Stato sabaudo rappresentava infatti la principale valle di penetrazione degli eserciti nemici. Una cartografia preziosa per il livello di dettaglio e l'elatatezza del rilevamento si riconosce nella *Carta topografica in misura della Valle di Susa e di quelle di Cesane e Bardoneche, divisa in nove parti*, redatta tra il 1764 e il 1772 per motivi di difesa militare⁸. La mappa fornisce preziose testimo-

nianze dei processi morfologici di accumulo e di erosione che interessano il sistema idrico (figg. 1-2)⁹. Considerando ad esempio l'area circostante la città di Susa – il principale insediamento urbano eponimo situato all'incirca al centro del territorio – è possibile analizzare il corso del torrente Cenischia. Osservando la *Carta topografica*, si nota come il corso d'acqua generi aree di accumulo nel fondovalle e di erosione delle pareti rocciose in quota. L'abbassarsi dell'altitudine, e dunque la diminuzione della pendenza del versante, favorisce un rallentamento della corrente del torrente. Questo determina l'accumulo di materiale abraso trasportato, che si sedimenta nel fondovalle in prossimità della confluenza con la Dora Riparia, favorendo nel tempo lo spostamento dell'alveo. Interessante osservare le colture lungo il corso del Cenischia, che mutano a seconda della differenza di materiale litogenetico che compone il suolo. Il terreno di origine sedimentaria si rivela essere adatto alla viticoltura.

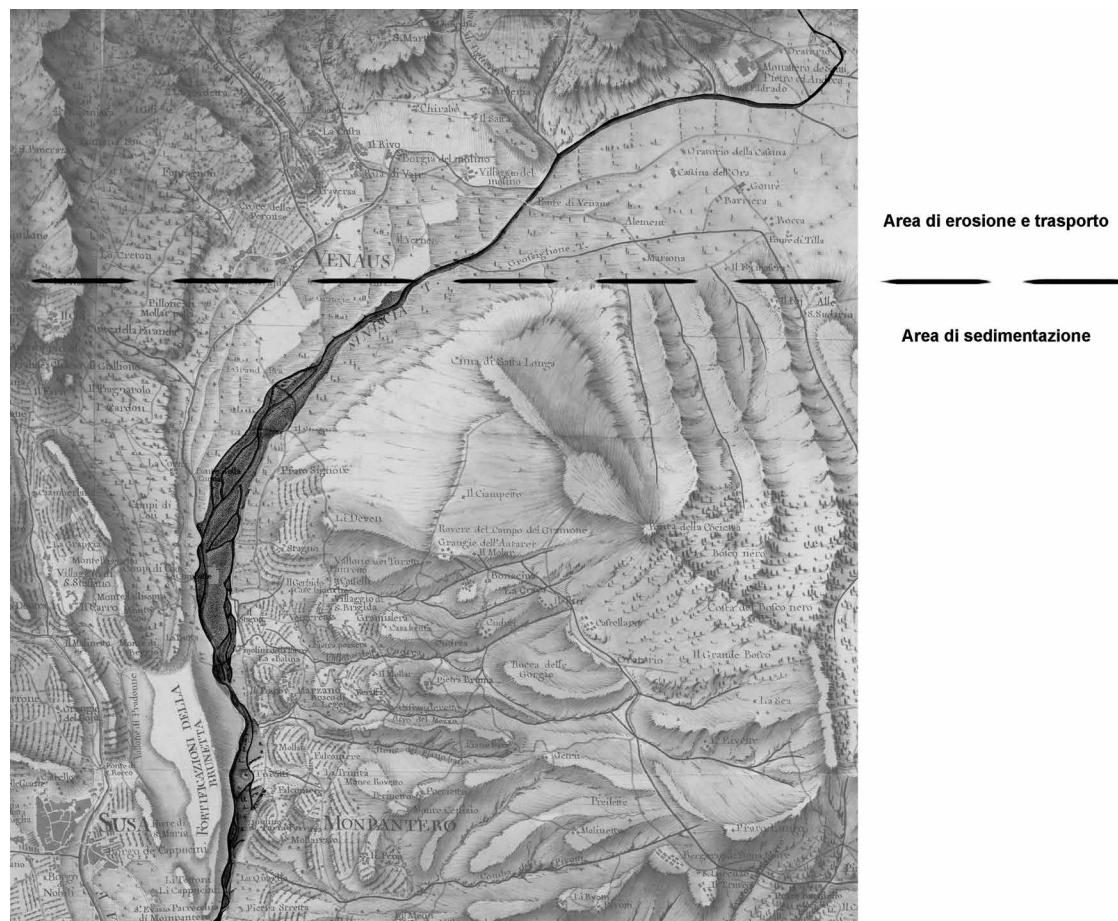
Fig. 2 Dettaglio del percorso del torrente Cenischia nella Carta topografica in misura della Valle di Susa e di quelle di Cesane e Bardoneche..., 1764-1772 (AST, Carte topografiche e disegni, Carte topografiche per A e B, Susa 3, mazzo 3, fol. 5; elaborazione A. Panicco).

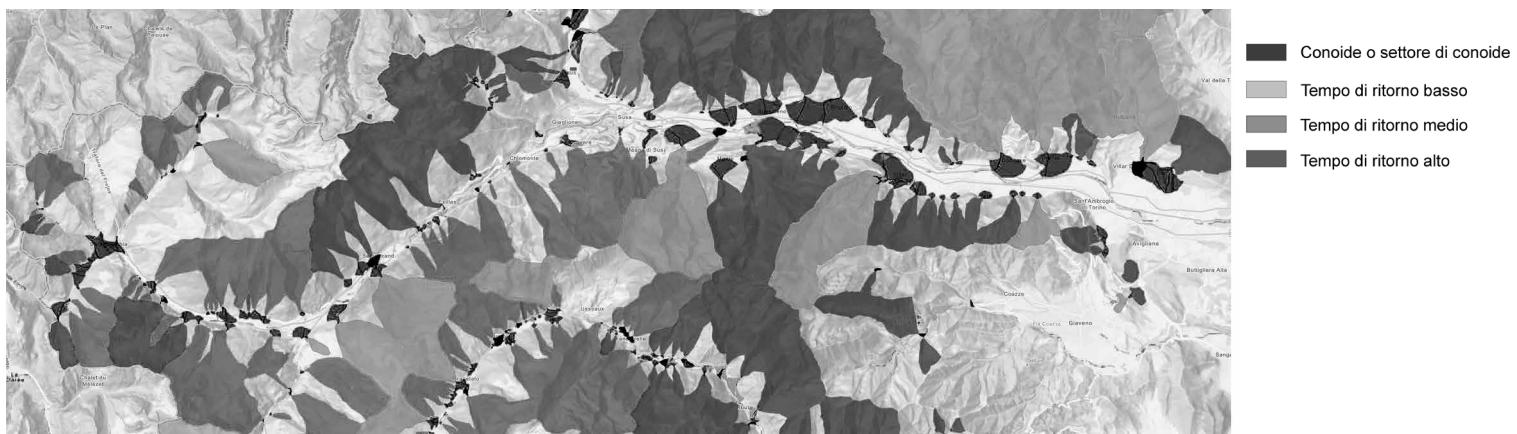
Fig. 3 Carta geologica della Valle di Susa, 2024. Dettaglio (Geoportale Arpa Piemonte; elaborazione A. Panicco).

chivistiche e gli strumenti di indagine contemporanea. Analizzando la carta geologica odier-^{na}¹⁰ diviene possibile individuare i conoidi di deiezione formati dall'accumulo di sedimenti lungo i bacini idrici (fig. 3). In particolare, la mappa permette di individuare lo stato di atti-
vità morfologica e il tempo di ritorno delle piene. Tali dati consentono di osservare l'incidenza e la portata delle inondazioni e dei dissesti idrogeologici, sottolineando la collocazione dei principali centri urbani sui conoidi.

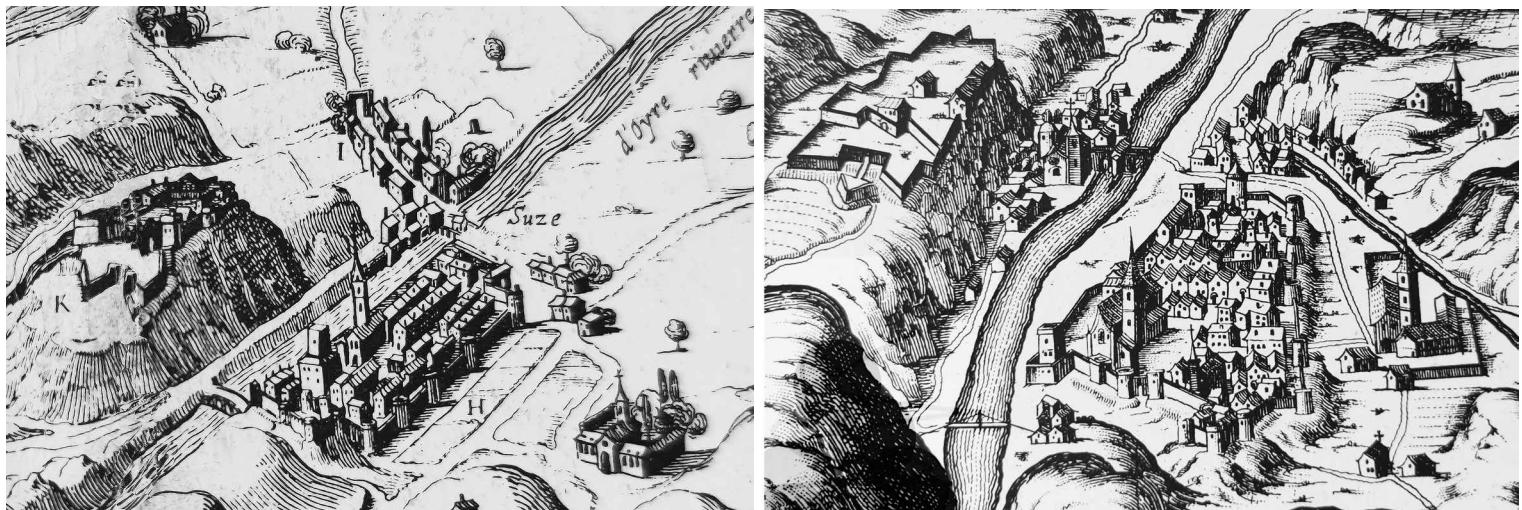
Fig. 4 A. Bosse, J. De Beins, *Plan au vray tant de la prinse de la ville de Suze...*, 1629. Dettaglio dell'abitato con la cappella della Madonna del Ponte (da A. PEYROT, *Le Valli di Susa e del Sangone. Vedute e piante, feste e ceremonie dal XIII al XIX secolo*, I, Torino 1986, p. 33).

La chiesa della Madonna del Ponte, che oggi ospita il Museo Diocesano di Arte Sacra, venne fondata nel Tredicesimo secolo e fu comple-
tamente modificata nella seconda metà del Di-
ciannovesimo secolo. I disegni del Diciassette-
simo secolo consentono di osservare alcuni ele-
menti dell'aspetto della chiesa nel periodo com-
preso tra il 1629 e il 1697 e le trasformazioni ur-
bane avvenute. Nella veduta del 1629 (fig. 4) l'e-
dificio sacro viene rappresentato in maniera ap-
proximativa all'interno dell'area periferica di Susa e pare assomigliare maggiormente a una cappella o un'edicola situata al centro del pon-
te, da cui il toponimo Madonna del Ponte. Nella rappresentazione del 1697 (fig. 5) molto più ac-
curata, si osserva invece la corretta posizione del-
la chiesa sul lato sinistro della Dora e si identifica più chiaramente l'architettura: la struttura si pre-
senta a capanna, con un campanile annesso alla facciata caratterizzata dall'assenza di una porta di ingresso, mentre si riscontrano al tempo stesso un piccolo rosone e una monofora. Interessante analizzare anche l'espansione del centro urba-

I ponti rappresentati nelle due raffigurazioni risultano essere differenti tra di loro: se all'inizio del Diciassettesimo secolo di distinguono due infrastrutture di modeste dimensioni, dall'impianto semplice e sorrette da piloni, alla fine del Seicento la loro configurazione appare del tutto diversa. Si riconosce una sorta di passerella subito fuori dall'insediamento, sostenuta da una struttura centrale connessa a terra tramite una sorta di strallo. Il ponte di collegamento lungo il principale asse stradale risulta invece massiccio e di ampie dimensioni, verosimilmente per consentire il passaggio di carri. La struttura sembra essere rappresentata in muratura, sostenuta da due archi e da un rostro triangolare collocato sul pilone centrale, per rafforzare il sostegno durante i periodi di piena.

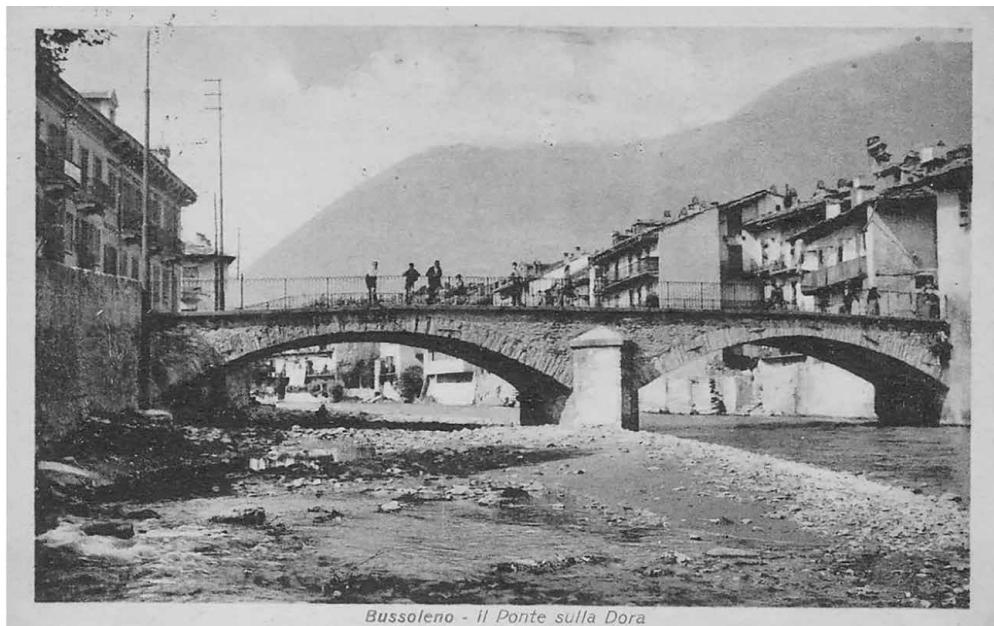
Fig. 6 Ponte di Bussoleno sulla Dora Riparia edificato alla fine del XIX secolo, in una cartolina del 1950 ca. (foto A. Panicco).

La presenza di un pilone centrale e di due arcate laterali consentiva verosimilmente di fronteggiare in maniera più efficace le piene del corso d'acqua. In seguito ai danneggiamenti riportati dovuti al regime di piena della Dora, il ponte venne abbattuto e ricostruito alla fine del Diciannovesimo secolo in muratura e in pietra, con tiranti in ghisa e sostenuto da archi a sesto ribassato (fig. 6)¹⁵.

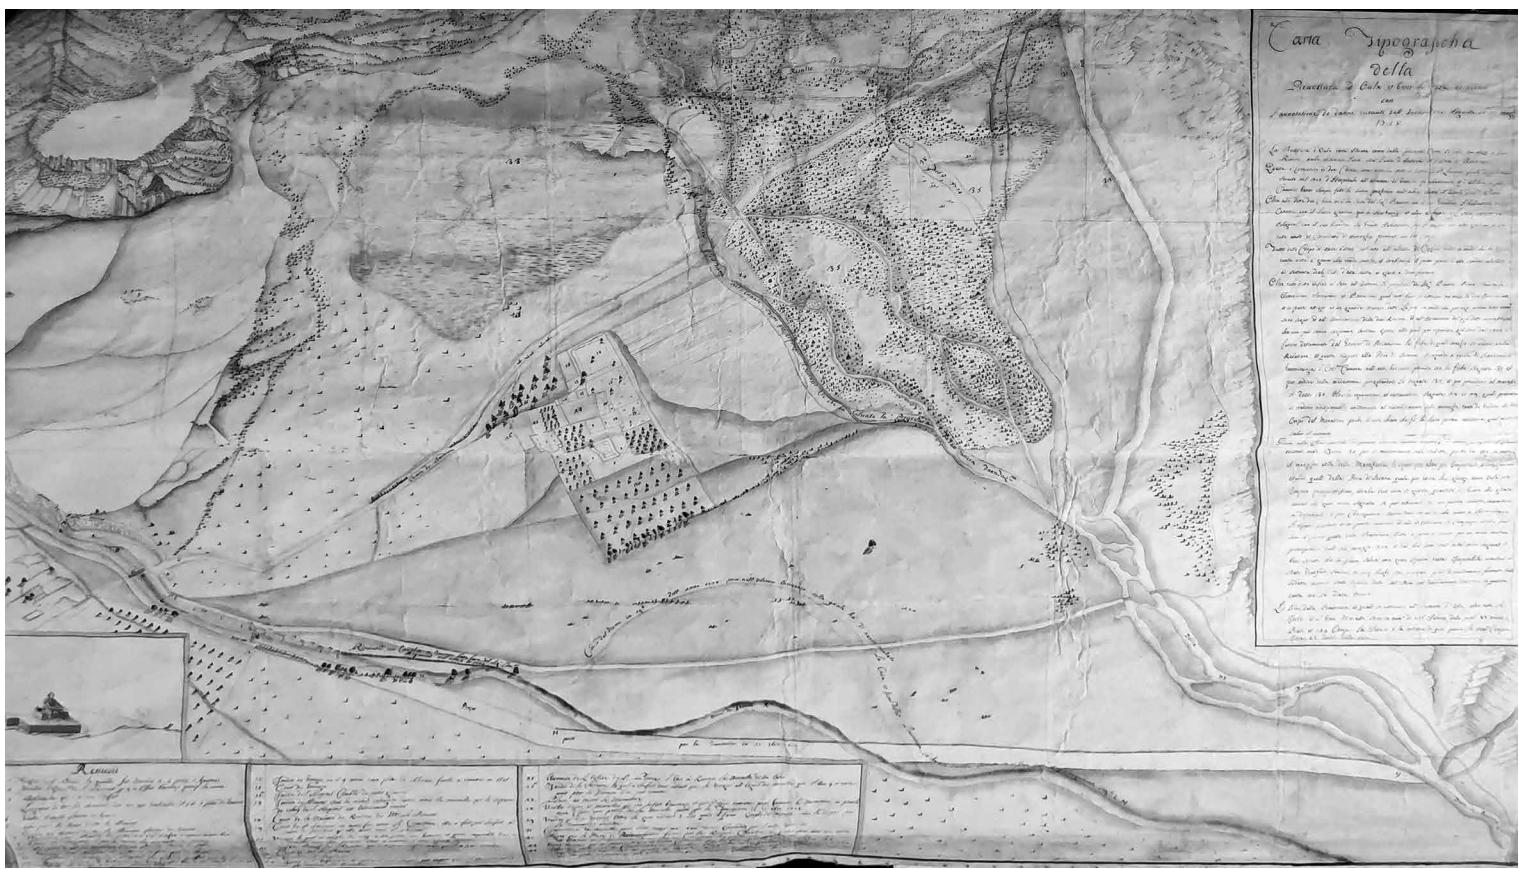
Fig. 7 Carta tipografica della Prevostura d'Oulx et beni a essa adiacenti con l'annotazione de danni ricevuti dall'inondazione seguita li 20 maggio 1728, 1735 (AST, Sezioni Riunite, Carte topografiche e disegni, Camerale Piemonte, Prevostura di Oulx, mazzo 1, art. 735).

del Diciottesimo secolo, causati dal cambiamento climatico, che ne distrussero buona parte dei fabbricati e dei territori. La *Carta tipografica della Prevostura d'Oulx et beni a essa adiacenti con l'annotazione de danni ricevuti dall'inondazione seguita li 20 maggio 1728* datata al 1735 circa¹⁹, rappresenta il complesso in seguito ai danni riportati. Nel documento si evidenziano per iscritto le perizie relative ai deterioramenti degli spazi e i precedenti interventi riguardanti l'edificazione di canali, dighe e muraglioni nel vano tentativo di arginare la sponda fluviale (fig. 7). I costi preventivati per la ricostruzione del complesso furono talmente elevati che a partire dal 1749 la canonica ulcense venne abbandonata²⁰. In seguito alla soppressione della diocesi di Susa per volere napoleonico nel 1804 e la rinnovata istituzione nel 1817, la collegiata entrò a far parte del patrimonio segusino²¹. La chiesa intitolata a San Pietro venne ricostruita a partire dal 1886 e consacrata nel 1904 con il nome di Sacro Cuore di Gesù e gestita dai salesiani (fig. 8). Oggi l'edificio è riconosciuto dalla comunità ulcense per la sua valenza religiosa e per la condivisione degli spazi con l'attiguo centro di accoglienza “Rifugio Fraternità Massi”, destinato ai migranti di passaggio in Alta Valle di Susa. Dell'antica prevostura non rimangono tracce del periodo di fondazione, tuttavia la testimonianza della memoria medievale del luogo si conserva nell'arco di accesso allo spazio della chiesa (fig. 9).

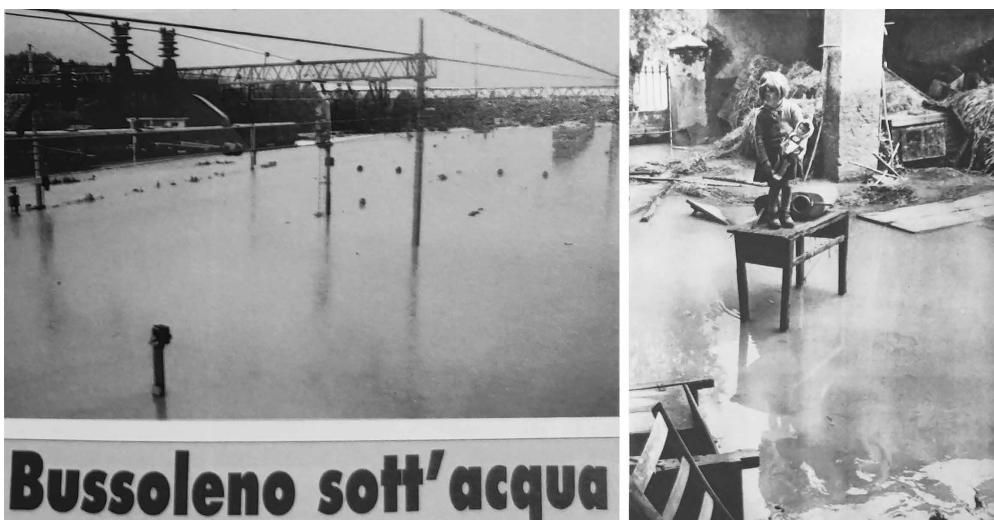
Fig. 10 Area della stazione ferroviaria di Bussoleno allagata per l'esondazione della Dora e del rio Moletta (da "Epoca", XXVII, 351, 23 giugno 1957).

bientale necessiti di un'analisi sul lungo periodo per comprendere le interazioni profonde tra territorio e cambiamenti climatici. Nel Ventesimo secolo ritroviamo altri significativi eventi calamitosi, tra cui l'esondazione che colpì l'intera Valle di Susa nel giugno del 1957. I documenti e le fotografie permettono di osservare che i territori più colpiti furono gli insediamenti collocati sui conoidi alluvionali. Proprio su queste aree le testimonianze archivistiche registrano la maggiore incidenza dei fenomeni alluvionali nei secoli. Tra le località maggiormente interessate si riscontra Oulx, la cui piana fu interamente sconvolta dalle esondazioni della Dora di Cesana e dalla Dora di Bardonecchia al punto che fu chiamato l'esercito per provvedere al taglio della massicciata ferroviaria per tentare di far confluire le acque esondate nei fiumi. Il torrente Cenischia rischiò di travolgere l'abitato di Novalesa e più a valle, alla confluenza con il rio Crosiglione, generò un nuovo alveo. A Bussoleno venne allagata la sede ferroviaria e buona parte degli edifici collocati lungo la sinistra orografica della Dora (fig. 10)²². Poco distante, a Chianocco, il rio Prebec rovesciò sul conoide e sull'abitato parte del materiale alluvionale per una stima di circa 50.000 m³:
