LA DECORAZIONE DELLA GROTTA DEGLI ANIMALI: NOTE SULLE VICENDE CONSERVATIVE DALL'EPOCA SABAUDA AD OGGI

Intervento di revisione e restauro per i lavori di controllo statico ed estetico degli apparati musivi e pittorici della volta e delle pareti della grotta (2018)

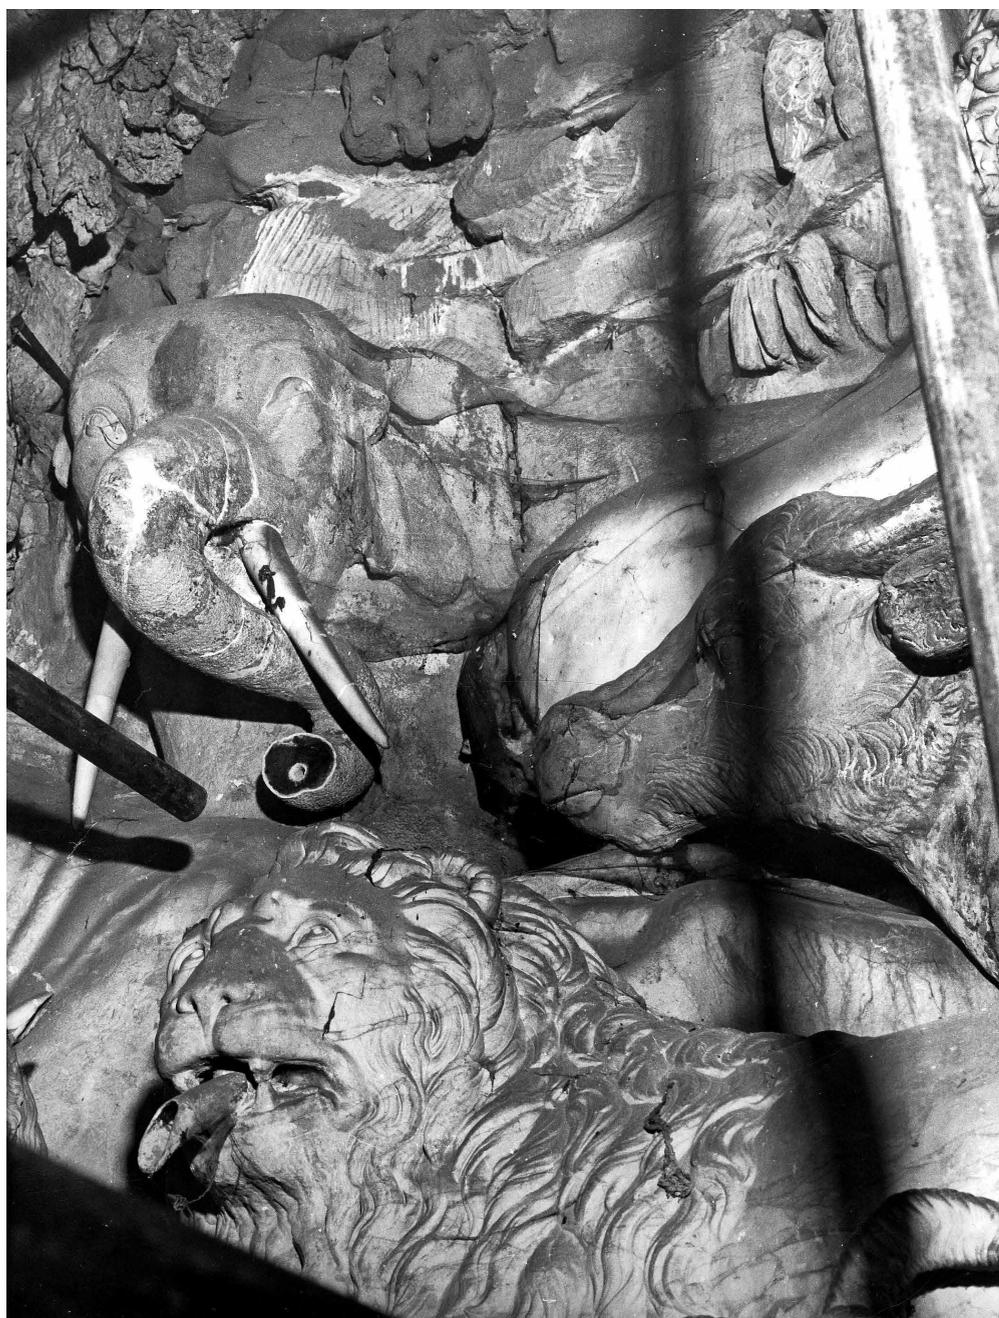
Fig. 2 Firenze, Villa medicea di Castello, Grotta degli Animali. Elementi scolpiti delle figure di animali smontati durante il restauro del 1979 (Firenze, Archivio dell'Opificio delle Pietre Dure).

presenza di compatti depositi superficiali di calcare e polvere e danneggiate nelle figure da numerose mancanze (figg. 2-3, 7). Tra le operazioni più frequenti si annoverano il riaggancio dei materiali lapidei caduti e distaccati con staffe in ottone o rinsaldate con perni e grappe in ferro, il rifacimento delle parti mancanti delle figure con stucchi colorati e il consolidamento delle spugne mediante immissioni di nuova malta sul supporto murario o tramite incollaggio con colla a caldo. Il restauro, invece, non sembra aver coinvolto la volta e la nicchia centrale, interessata soltanto da una pulitura superficiale¹⁸.

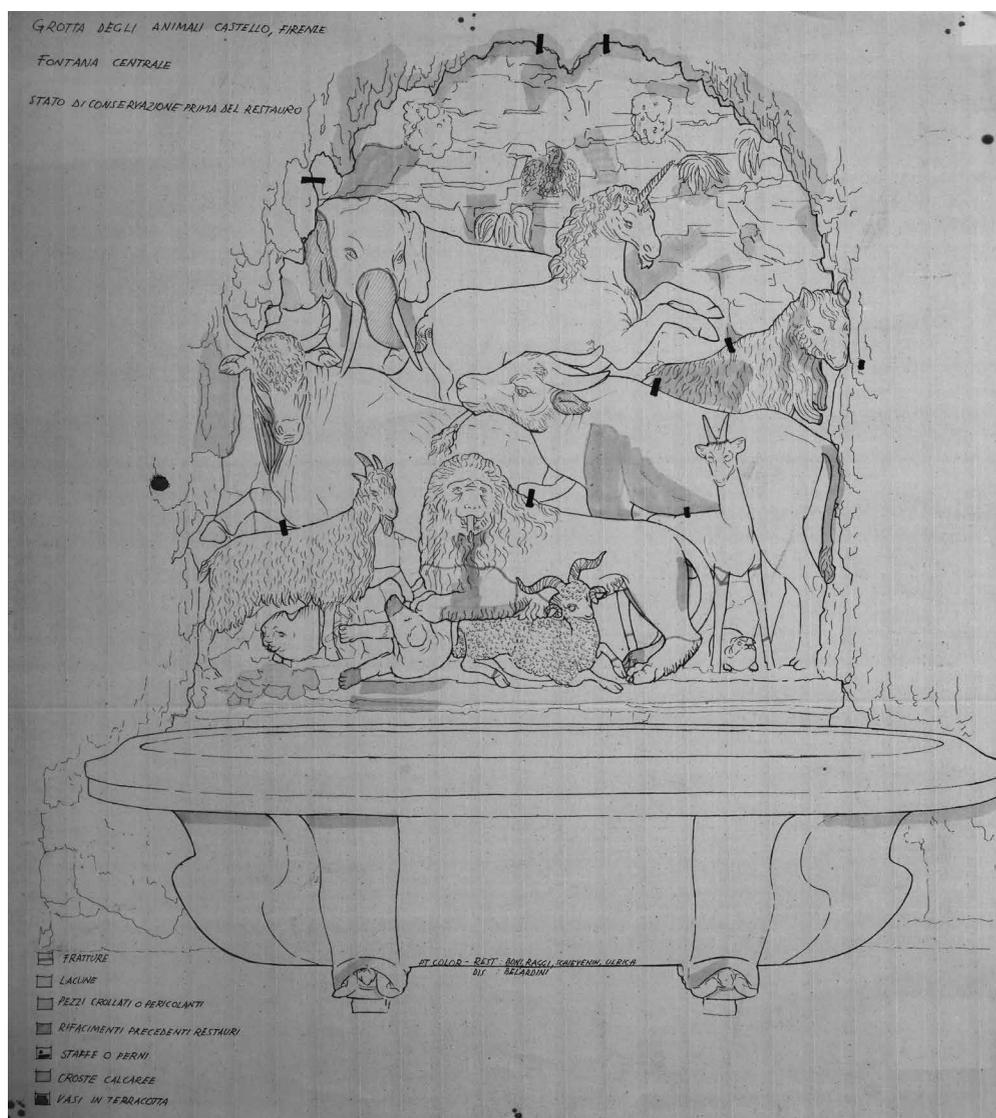
Fig. 4 Rilievo della nicchia centrale con la mappatura del degrado e dello stato di conservazione prima del restauro del 1993 (Firenze, Archivio della Villa medicea della Petraia, Polo museale della Toscana).

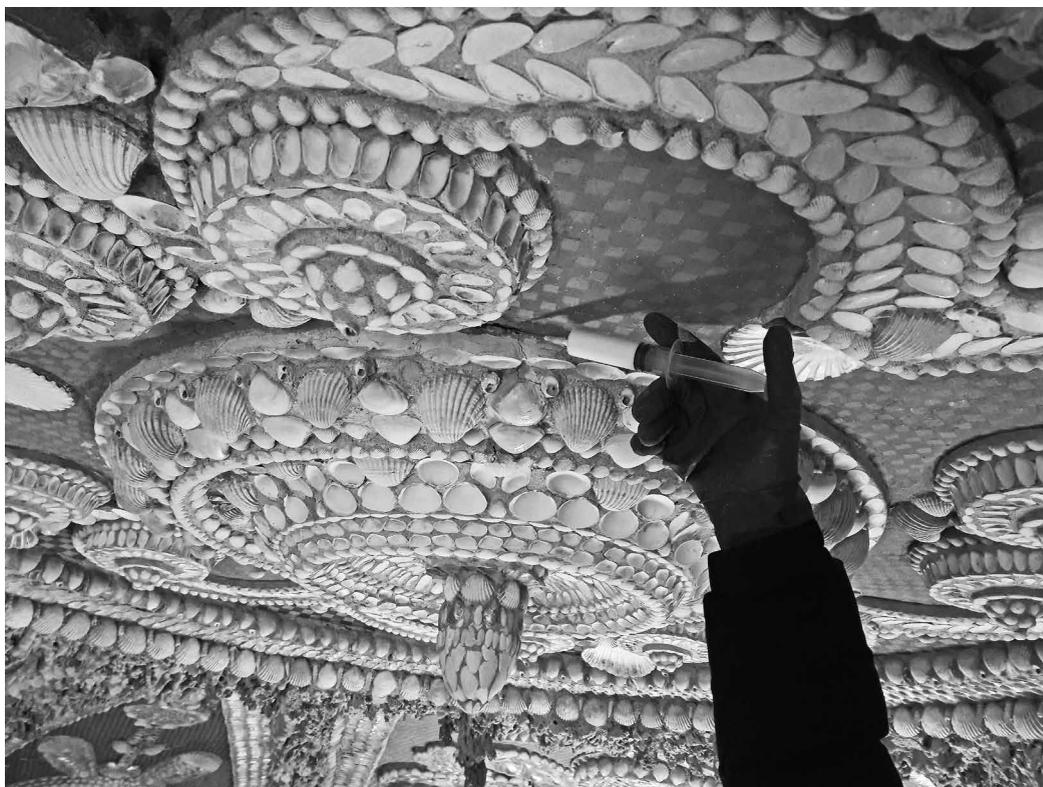
In altre zone delle volte, probabilmente nei punti ove maggiori erano state le infiltrazioni di acqua piovana dal suolo soprastante, si erano formate alcune cretature.

Fig. 8 Firenze, Villa medicea di Castello, Grotta degli Animali. Consolidamento in profondità delle crettature durante il restauro del 2018 (foto P.T. Color).

- Controllo dei vecchi ancoraggi in ferro fissati alla muratura sottostante agli speleotemi di maggiori dimensioni ed eventuale sostituzione, nel caso di precaria stabilità e/o eccessiva corrosione, con perni in acciaio inox o fibra di carbonio fissati con resina epossidica (fig. 9).
- Consolidamento dei cretti previa accurata pulitura delle cavità create con l'aspirazione del materiale pulvulento e malta disintegrata, umidificazione della cavità con iniezioni a mezzo di siringa di acqua demineralizzata, per creare le condizioni più idonee ai successivi interventi. Iniezioni nella cavità di consolidanti costituiti da malte liquide a base di calce e resine acriliche (fig. 8).
- Stuccatura delle cretature con un impasto a base di grassello di calce e sabbia silicea.
- Integrazione pittorica delle superfici dipinte con pigmenti naturali legati con caseina di calcio.

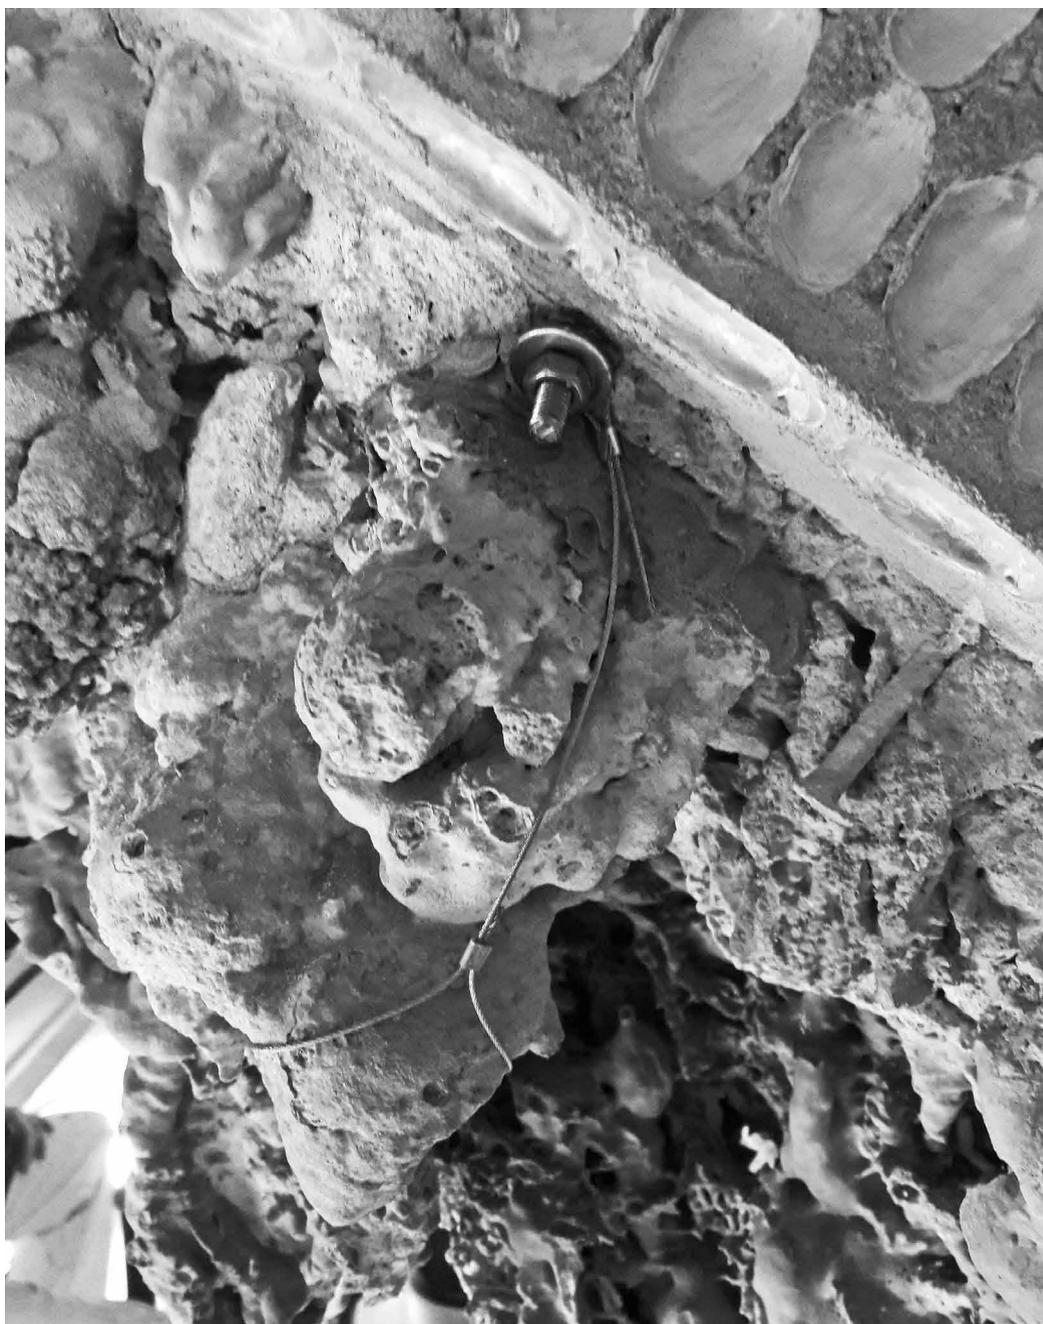
Alcuni speleotemi di maggiori dimensioni, ancorati nella muratura con l'aiuto di vecchi perni in ferro, necessitavano di un accurato controllo della loro stabilità.

Fig. 9 Firenze, Villa medicea di Castello, Grotta degli Animali. Ricollocazione di stalattiti con fili d'acciaio inox e resina epossidica, durante il restauro del 2018 (foto P.T. Color).
