LE DÉCOR DE LA GROTTÉ DE NOISY: RÉSULTAT DES FOUILLES DE 2017

Albert de Gondi, Duke of Retz, had a grotto built in 1582 in the gardens of his château de Noisy (now in Bailly near Saint-Germain-en-Laye). Destroyed in 1732, it was known for its engraved views and long description. Its location, which did not subsequently change, is situated in a forest area, which made it possible to organise a first archaeological excavation in 2017. Among the main discoveries were a section of the decoration still in place, consisting of shells and rockeries, mouldings and decorative fragments, vaults in gilded and painted plaster, carved stones, and paving or hydraulic elements. The analysis of the remains, which is in progress, and the continuation of the excavations, planned for 2019, will make it possible to determine the origin of the materials and the methods of their construction in order to establish the links between the Grotto of Noisy and the Florentine origin of its commissioner and of its decorator.

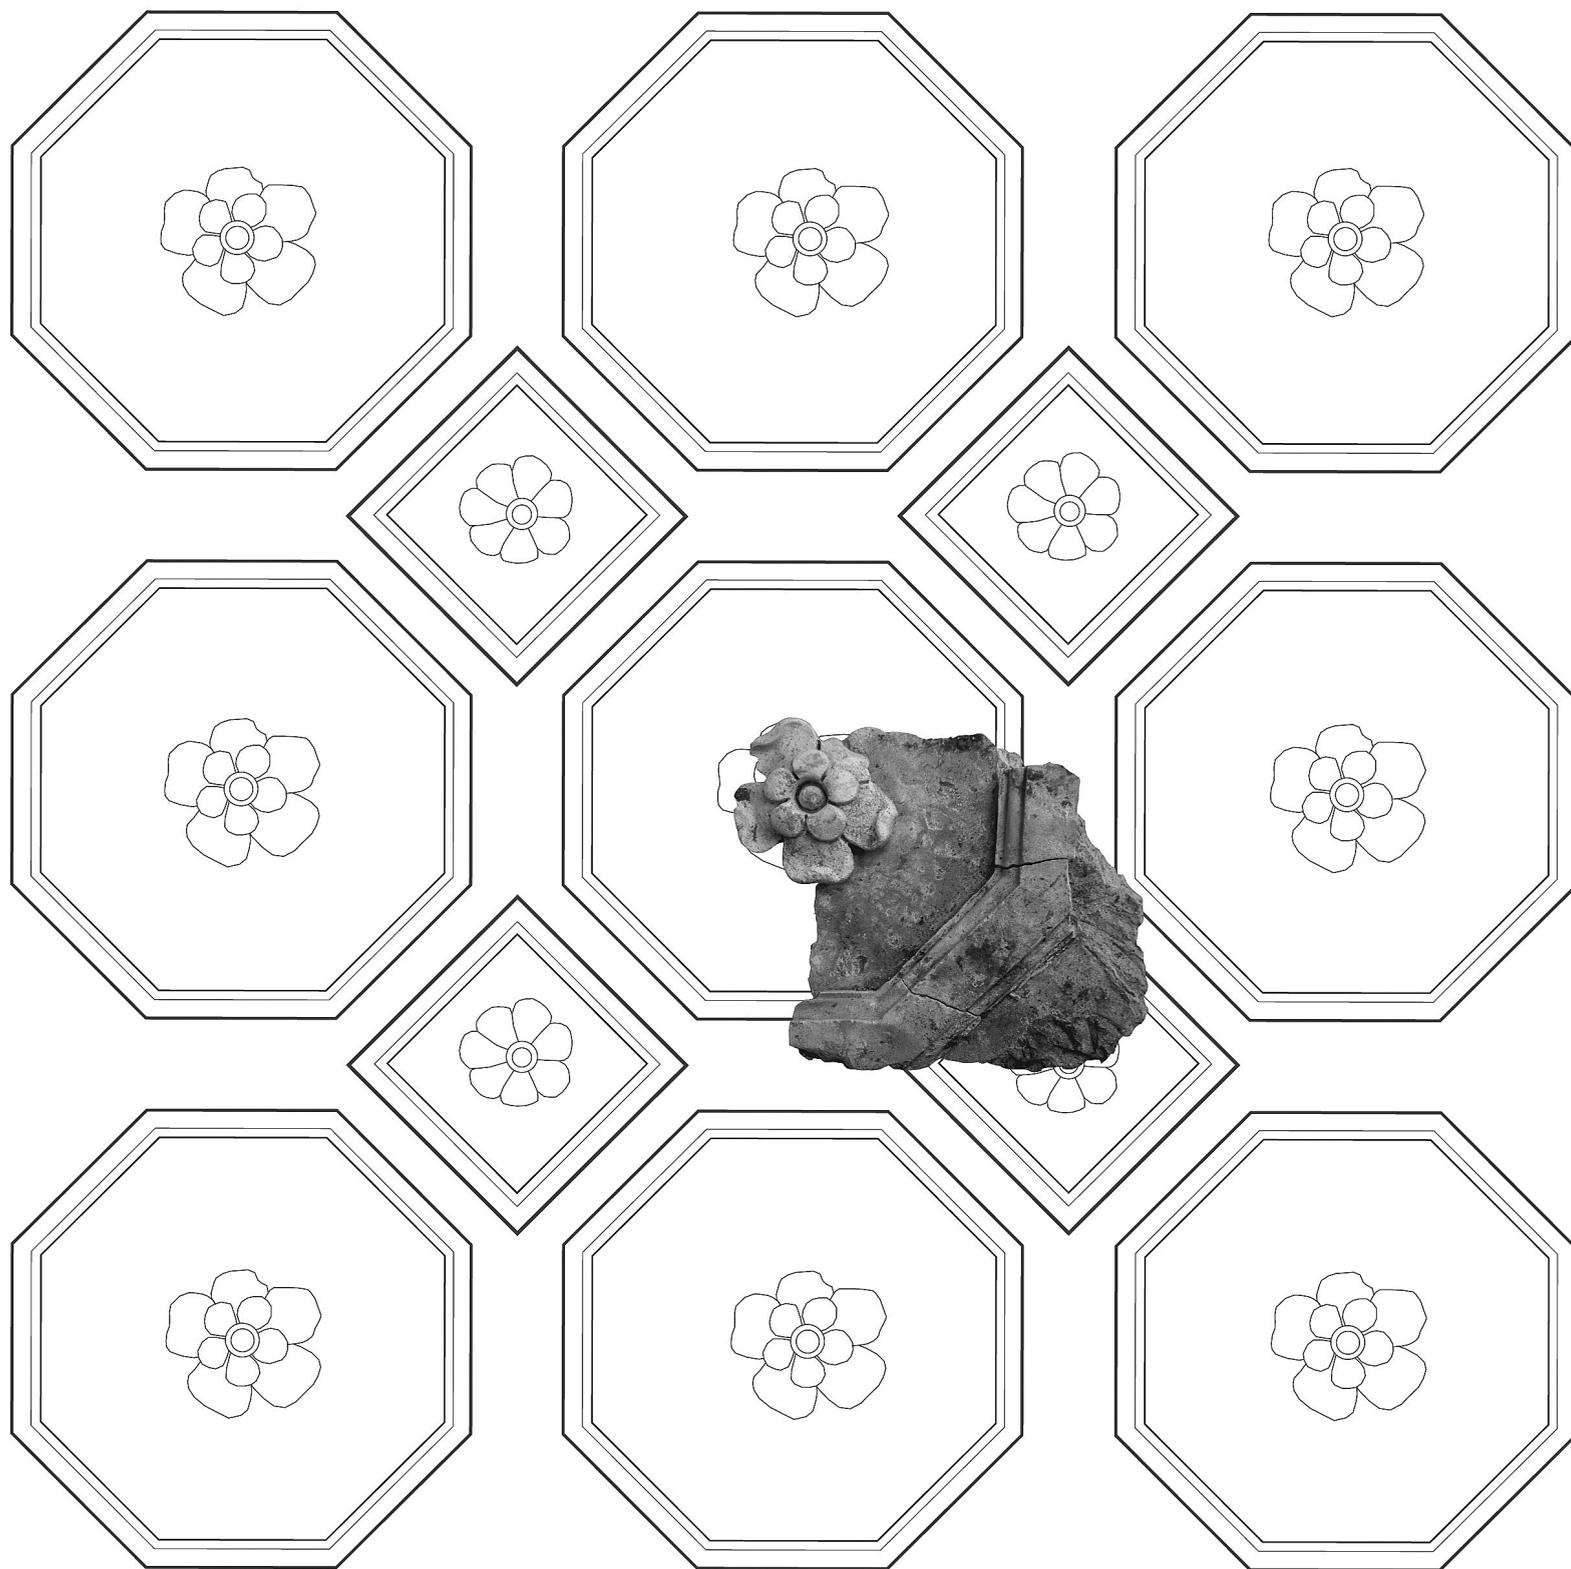
Fig. 1 Restitution des caissons en plâtre de la voûte du vestibule de la grotte et fragment de décor (dessin B. Bentz, photo S. Chaumier).

Deux modèles de caissons en plâtre ont été identifiés: il s'agit de pavages carrés tronqués combinant des octogones (côtés de 21 cm) et des carrés (côtés de 26 cm), comme pour le pavement du sol, mais adaptés au plan incurvé des voûtes (fig. 1). Les deux modèles semblent correspondre à deux espaces distincts de la grotte représentés par la gravure de Marot, ce que la stratigraphie pour-

rait confirmer. D'une part, le voutement du vestibule, dont les vestiges pourraient correspondre au premier modèle; d'autre part, au voutement du passage vers le petit salon nord, dont les vestiges pourraient correspondre au deuxième modèle. Ces caissons sont ornés de deux types de rosaces en plâtre: l'une, à cinq pétales (diam. de 17 cm), au centre des octogones; l'autre, à sept pétales (diam. de 13 cm), au centre des carrés. Toutefois, la présence de dorure et de peinture rouge sur toute la surface du décor caractérise le deuxième modèle.

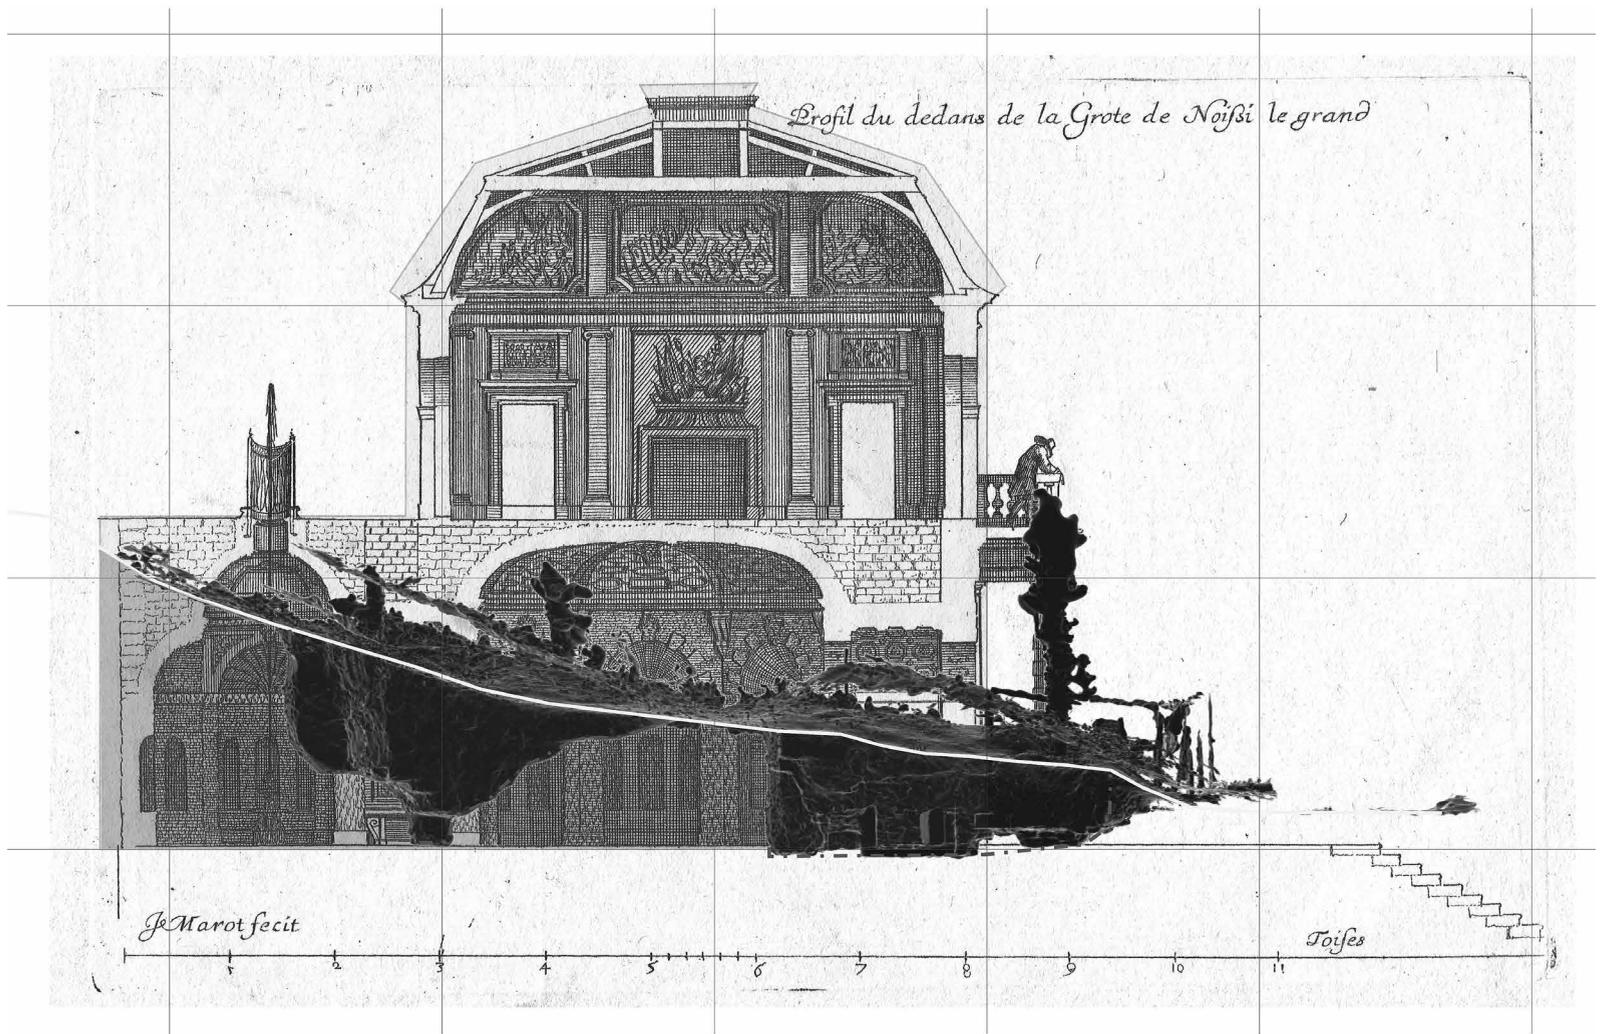
Fig. 2 Bailly, France, Vue de la fouille de la grotte de Noisy, juillet 2017. Orthophotographie (photo G. Dentan).

Fig. 3 Orthophotographie et coupe nord-sud de la fouille de la grotte de Noisy dans la gravure de Jean Marot (vers 1650, coll. part.), juillet 2017 (photo G. Dentan et montage B. Bentz).

La fouille a commencé par un sondage mécanique (l = 1 m) sur une longueur de 16 m pour traverser en oblique la partie centrale du pavillon afin de rencontrer les principales substructures et de permettre le positionnement d'éventuelles maçonneries. Cette tranchée a été réalisée sur une profondeur d'environ 1 m lorsque les premiers vestiges du décor et des maçonneries ont été mis au jour. Compte tenu du volume important des vestiges et de l'épaisseur de la couche de remblais, afin également de faciliter l'intervention de la pelle mécanique sur le site en raison de la forte pente, il a été décidé de remblayer sans fouiller davantage la partie centrale de la tranchée. En outre, une seconde intervention de la pelle mécanique a été réalisée ultérieurement pour agrandir la zone de fouille du côté de l'entrée (au sud). À l'issue des fouilles, il est apparu que la tranchée avait été positionnée en débord du pavillon du côté de l'allée (au sud) et en retrait du mur extérieur (au nord), ce dernier n'a donc pas pu être observé.

teur de la grotte: au nord, par l'approfondissement de la tranchée mécanique, dans le remblai de démolition (avec de nombreux éléments de l'ancien décor) sans aucune maçonnerie et sans pouvoir atteindre le niveau d'origine de la grotte; au sud, du côté de l'allée, autour d'un bâti bien conservé jusqu'à environ 1 m au-dessus du sol ancien, la base de l'ancien portique d'entrée, une pièce de service et sa liaison avec le vestibule d'entrée; enfin, en limite de fouille, des vestiges du salon central ayant conservé son décor en place ont été partiellement dégagés. L'ensemble de la fouille du secteur de la grotte s'est développé sur environ 20 m² pour un volume de remblais fouillés d'environ 40 m³. À l'issue des fouilles, les décors en place ont été protégés par un feutre géotextile et une armature en bois avant un remblaiement complet réalisé à la pelle mécanique. Un relevé photogrammétrique complet et des vues à 360° ont été réalisés sur l'ensemble de la fouille⁶.

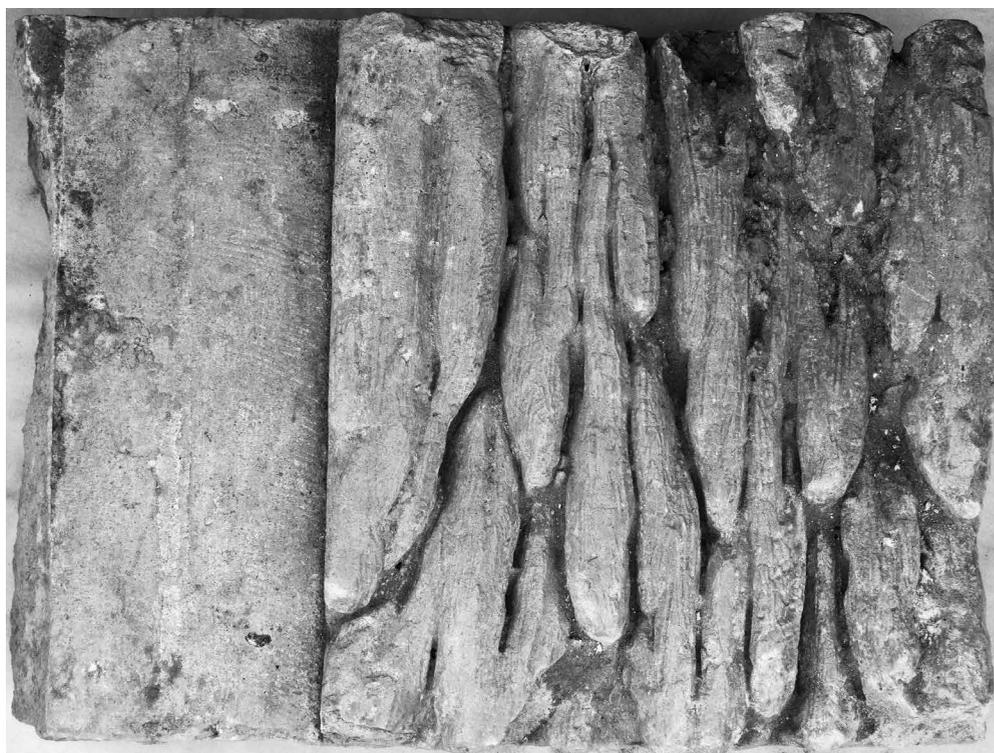
Fig. 6 Bailly, France, Tuyau en plomb (photo S. Chaumier).

Il ne reste plus rien, en apparence, de la fontaine en forme de vasque, sommairement représentée sur la coupe de Jean Marot et plus amplement décrite par Boulin: «Il y avoit aussi, dans le fond de cette grotte, une espèce de buffet de rocaille et de coquilles, avec deux dauphins sur les côtés qui jettoient de l'eau dans une grande coquille de pierre qui retomboit ensuite en nape dans un bassin au dessous». Unique témoin, un tuyau de plomb (N.GR 10) a été retrouvé dans les remblais du secteur bas de la grotte (fig. 6). Il s'agit d'une section de petite taille (L = env. 50 cm; ép. = env. 3 cm; masse = 1,2 kg) provenant probablement de la conduite d'alimentation de la fontaine de la grotte. Un important dispositif hy-

draulique, dont la conception est attribuée à l'ingénieur Claude de Montconis⁷, avait été réalisé pour créer un jet vertical de presque huit mètres de hauteur. Un échantillon du tuyau a été analysé au microscope électronique à balayage afin de connaître la composition de la couche de protection et de la couche interne, puis à la sonde de Castaing afin de déterminer, avec une meilleure précision, les constituants de la matière. À la lumière des résultats d'analyses, il pourrait être possible d'estimer le procédé de préparation du métal, voire son origine géographique. En effet, la France ne possède pas de mine de plomb d'envergure, l'essentiel du plomb employé en France au XVI^e siècle est importé. En outre l'étain, qui sert à la soudure, vaut dix fois plus cher que le plomb: c'est un matériau socialement noble et aristocratique.

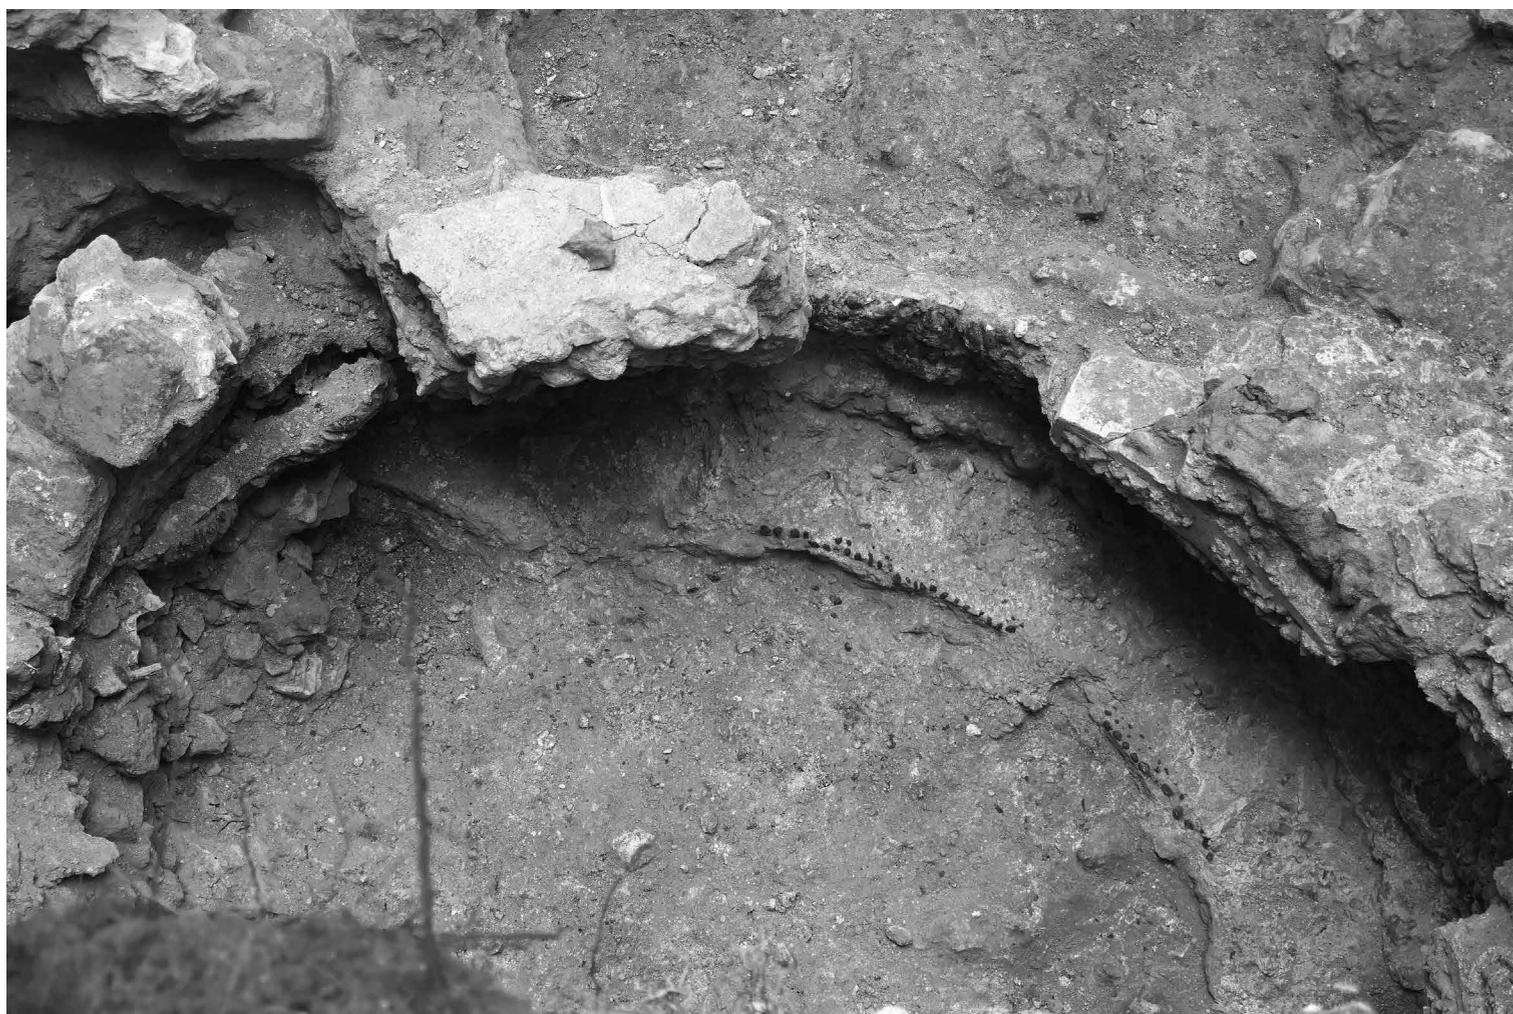
Fig. 7 Bailly, France, Niche du grand salon de la grotte de Noisy, juillet 2017. Vue de dessus (photo P. Artaud).

Les pierres décoratives, ou rocailles, occupent une place importante parmi l'ensemble des vestiges mis au jour et étaient employées dans deux sortes de parements: les blocs de silex agencés directement dans la maçonnerie, les blocs de plâtre incrustés de petites pierres. Dans cette seconde configuration, les rocailles étaient parfois associées avec des coquillages. La forme, la transparence et la coloration des pierres étaient prises en compte dans la composition des décors. Dans la niche du grand salon, une partie du décor a été retrouvée en bon état de conservation, toujours en place dans la partie inférieure du mur sur une hauteur d'environ 0,5 m et sur un linéaire courbe d'environ 2 m (figg. 7-8). Le décor, essentiellement de rocailles, est formé par une alternance de corbeilles et de palmes, en retrait. Les corbeilles ont un cadre en stuc entourant un remplissage de pierres blanches (calcite) aux angles, un médaillon central en pierres rouges (meulière) avec une coquille nacrée au centre. Les palmes sont dessinées par des coquilles ex-

ternes de moules rayonnant depuis une coquille Saint-Jacques. Une partie de ce décor, entièrement désolidarisée, a été récupérée (N.GR 3). Située en limite de fouille, la niche n'a pas été entièrement fouillée; les vestiges en place ont été protégés lors du rebouchage de la fouille.

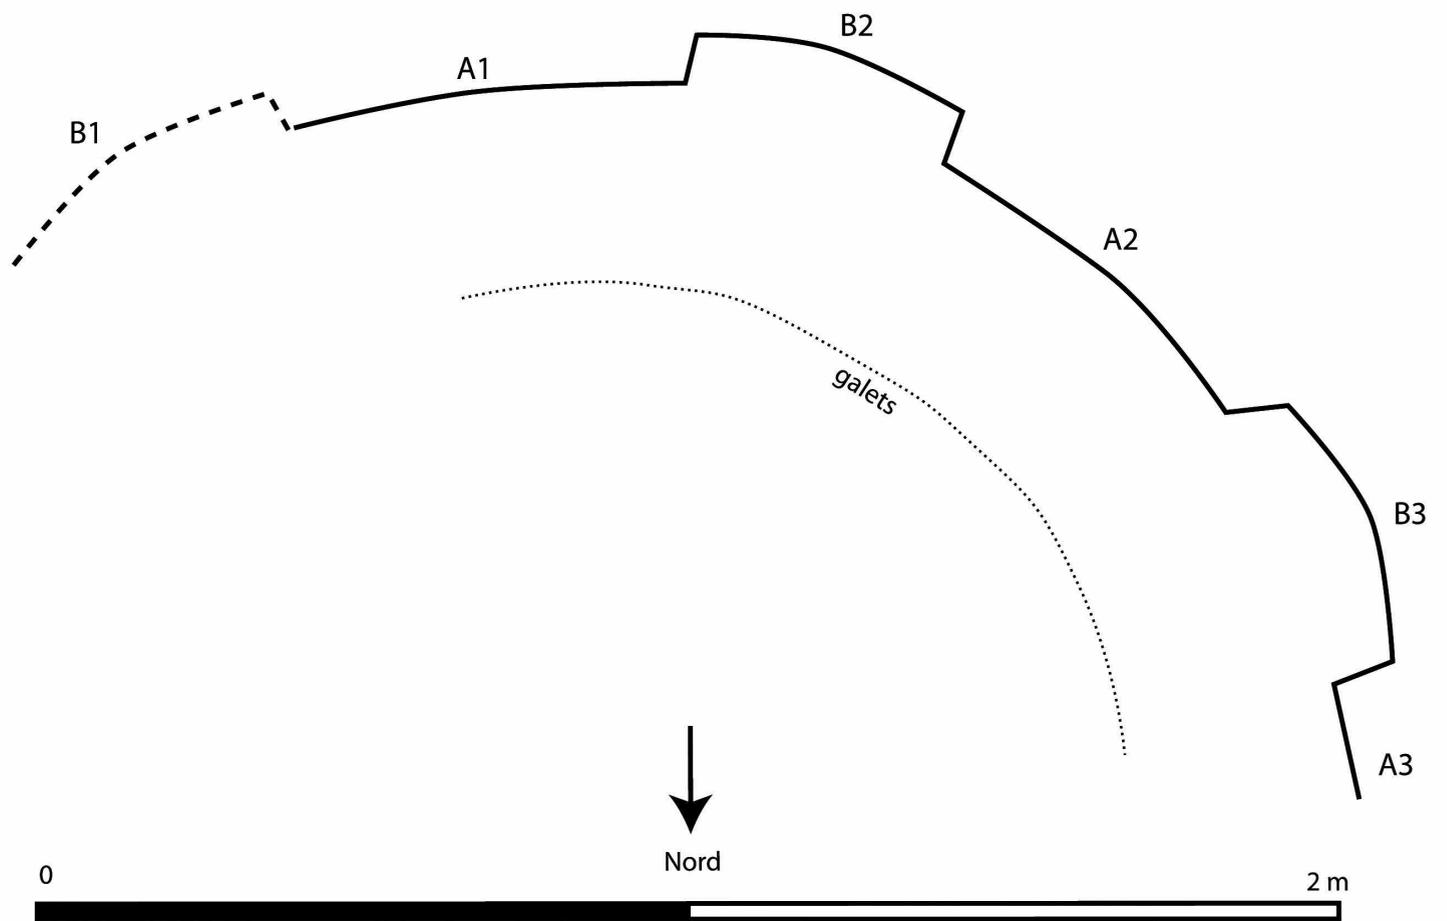
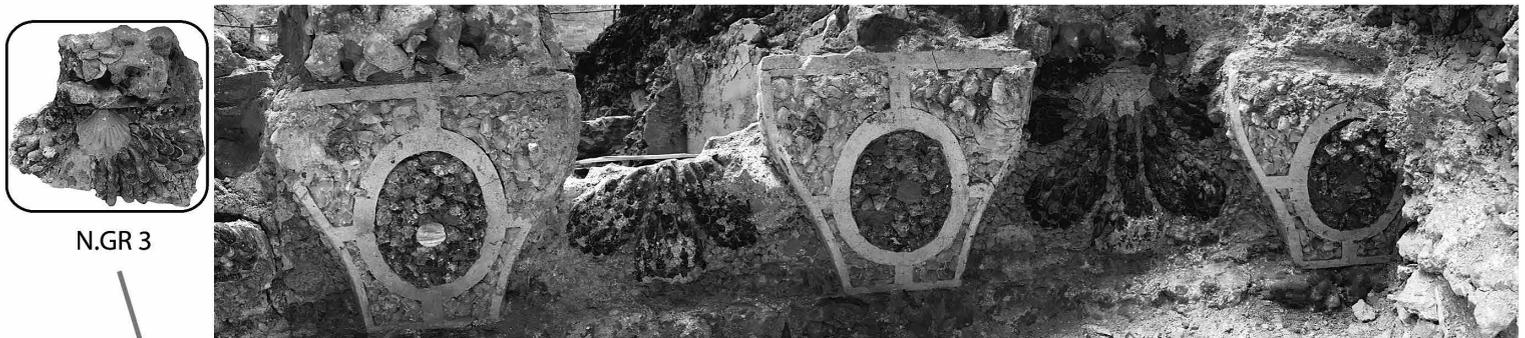
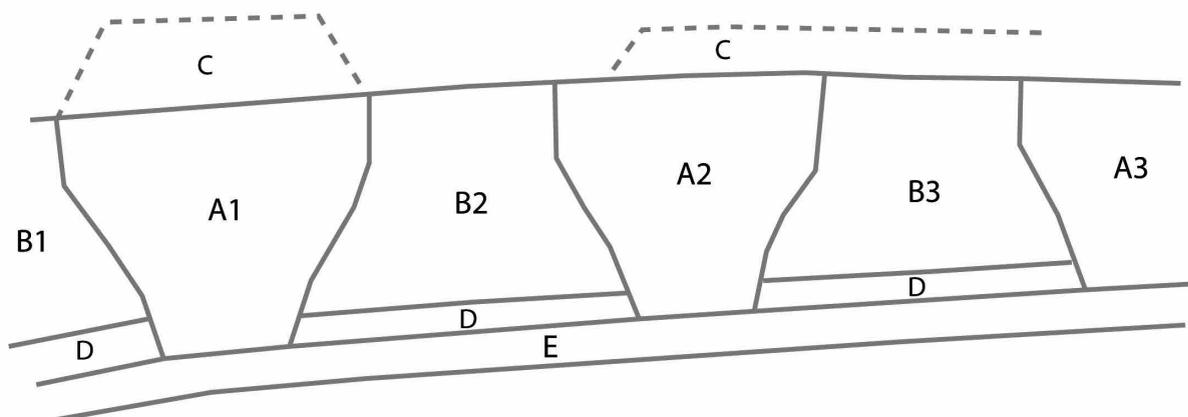
Fig. 8 Plan de la niche, vue de face panoramique, fragment détaché (montage et relevé B. Bentz, photo S. Chaumier).

A - Corbeilles avec cadre de stuc, remplissage de pierres blanches (calcite) aux angles, médaillon central ovale avec pierres rouges (meulière) et coquille nacrée.

B - Palmes à 5 branches dessinées par des coquilles de moules.

D - Meulière
E - Silex

C - Silex avec mortier noir

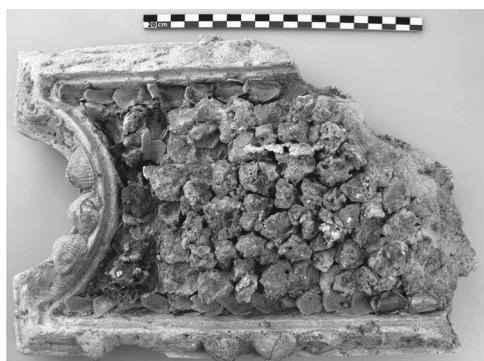
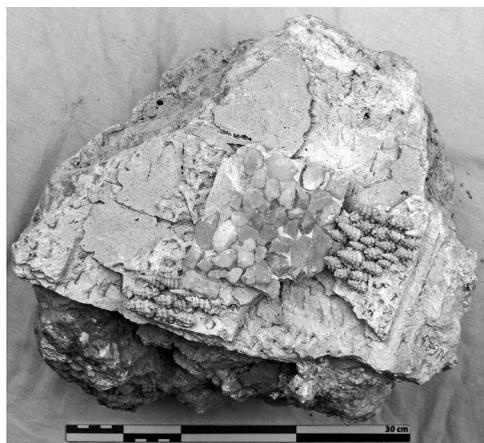
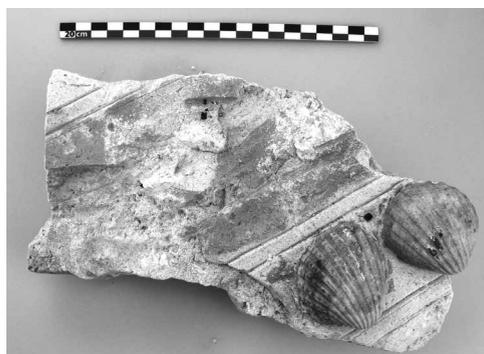
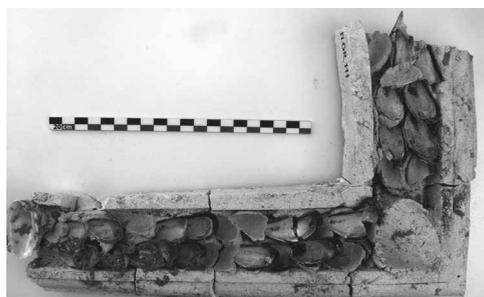
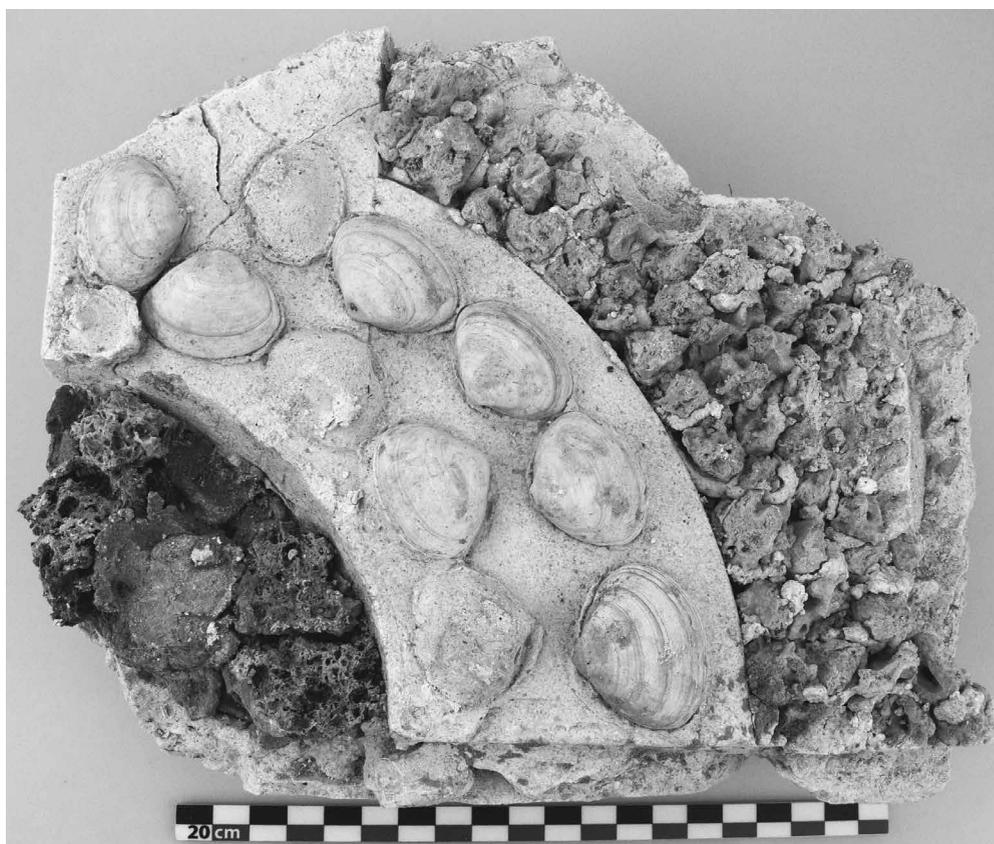
Fig. 9-13 Bailly, France, Décor de plâtre ornés de coquilles et de rocailles, vestiges de la grotte de Noisy (photo S. Chaumier).

De nombreux morceaux de plâtres ornés de rocailles ont été retrouvés dans les remblais de démolition de la grotte, accompagnés de nombreux morceaux de rocailles isolées provenant de ces décors. Il est possible de restituer partiellement quelques parties provenant probablement des parois incurvées des murs ou de la voûte (sans qu'il soit encore possible de préciser davantage leur emplacement). Ces décors sont souvent associés, comme dans la niche du salon, avec des coquillages. Les parois de plâtre sont elles-mêmes peintes en association avec le décor. Un premier motif est en forme de table échan-crée à bord mouluré (N.GR 62; fig. 9); ce décor (L env. 40 cm, l = 23 cm) associe des coquillages (coques, face externe; petites moules, face interne), des petites pierres ocre (meulière?). Un second motif représente un encadrement droit et arrondi en aplat orné de deux rangées de coquillages (mactre, face externe) et de petits gastéropodes, une face avec des pierres ocre autour d'un motif floral dessiné par des coquilles de petites moules (face interne), une face avec des pierres (meulière) et plâtres rouges (N.GR 144; fig. 13). Un troisième motif est formé sur une base incurvée (niche?), avec de légers encadrements moulurés, un assemblage de petites pierres blanches (calcite) et de petits coquillages (cerithium, posés par la tête); d'autres blocs assez proches sont en partie couverts de petites pierres de corail (N.GR 4; fig. 10). Un quatrième motif est dessiné sur une surface plane partiellement peinte en rouge sur laquelle étaient appliqués des coquillages (bucarde, face externe) dans des bandes dé-

limitées par des rainures (N.GR 147; fig. 11). Un cinquième motif est formé dans un cadre quadrangulaire légèrement mouluré (L > 30 cm), avec deux rangées de petites moules (face interne), des lutraires (face interne) et des bucardes en angle (face externe) (N.GR 111; fig. 12).

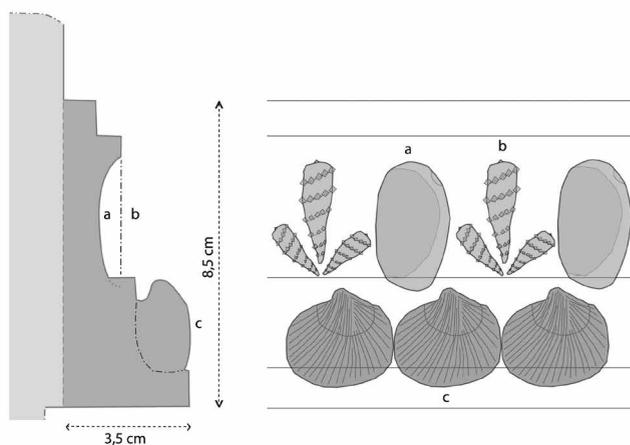
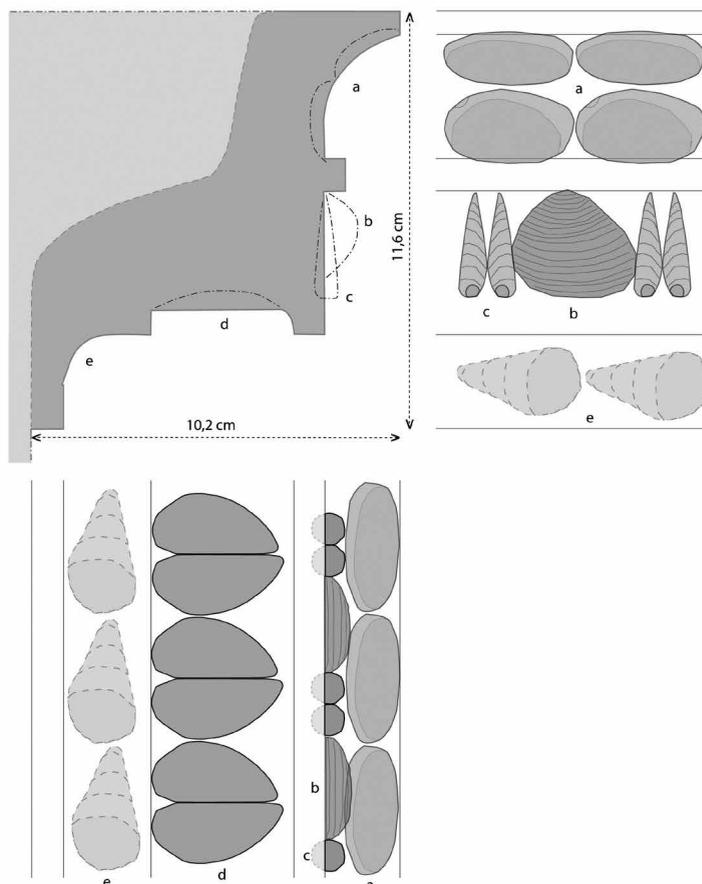
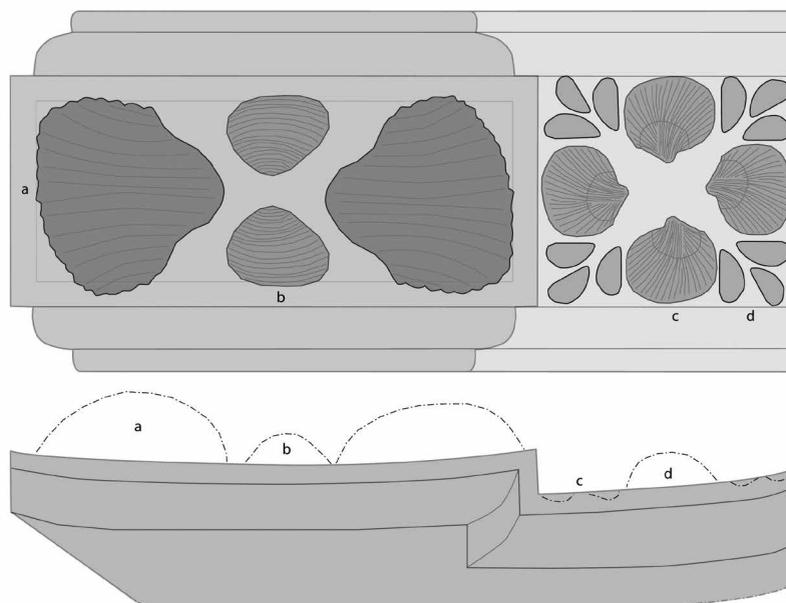
Fig. 14 Moulures en plâtre ornées de coquilles d'après les vestiges de la grotte de Noisy (dessins B. Bentz).

Plusieurs décors de corniches ont été retrouvés sur des blocs de plâtres ornés de multiples espèces de coquillages; trois modèles de moulures ont été restitués. Leur emplacement ne peut encore être précisé, mais il s'agit de corniches courbes d'une dizaine de centimètres de hauteur qui proviennent probablement du décor des niches. Le premier modèle est orné de trois espèces de coquillages: lutraire (face interne), cerithium, coque (face externe) (N.GR 165, 167, 186; fig. 14); le deuxième modèle est orné de cinq espèces de coquillages: lutraire (face interne), mactre (face externe), turitelle communis, moule (face interne), buccin (N.GR 111, 145, 146; fig. 14); le troisième modèle est orné de quatre espèces de coquillage (N.GR 113, 159; fig. 14):

bucarde (face externe), mactre (face externe), coque (face externe), moule (face interne). Plus d'un millier de coquilles, provenant principalement des côtes atlantique ou méditerranéenne, ont été dénombrées. Le groupe des bivalves comprend sept espèces (bucarde, coque, coquille Saint-Jacques, lutraire, mactre, moule et pétoncle), le groupe des gastéropodes comprend une dizaine d'espèces communes (orveau, turitelle, cérithium, littorine, buccins, ...) ainsi que deux grands coquillages exotiques (N.GR 58-59, *strombus gigas*). La plupart des espèces de coquillages ont été retrouvées dans un ensemble ornemental (décor, moulure) fixées dans du plâtre.
