Per via di porre, per via di levare: la rovina come progetto  
*Adding and taking away: the ruin as project*

Santa Maria di Gesù  
 Piano del Gesù, Modica  
 progetto 1990 (prima fase) e 2000 (seconda fase)  
 realizzazione 1992-1996 (prima fase) e 2005-2011 (seconda fase)

*Progetto:* Emanuele Fidone, Bruno Messina  
*Collaboratore:* Francesco Infantino  
*Strutture:* Antonino Russo (prima fase), Roberto De Benedictis (seconda fase)  
*Ricerche storiche:* Marco Rosario Nobile  
*Committente:* Regione Siciliana, Soprintendenza ai BB.CC.AA., Ragusa (prima fase)  
 Regione Siciliana, Dipartimento Protezione Civile (seconda fase)  
*Fotografie:* Lamberto Rubino, Emanuele Fidone e Bruno Messina

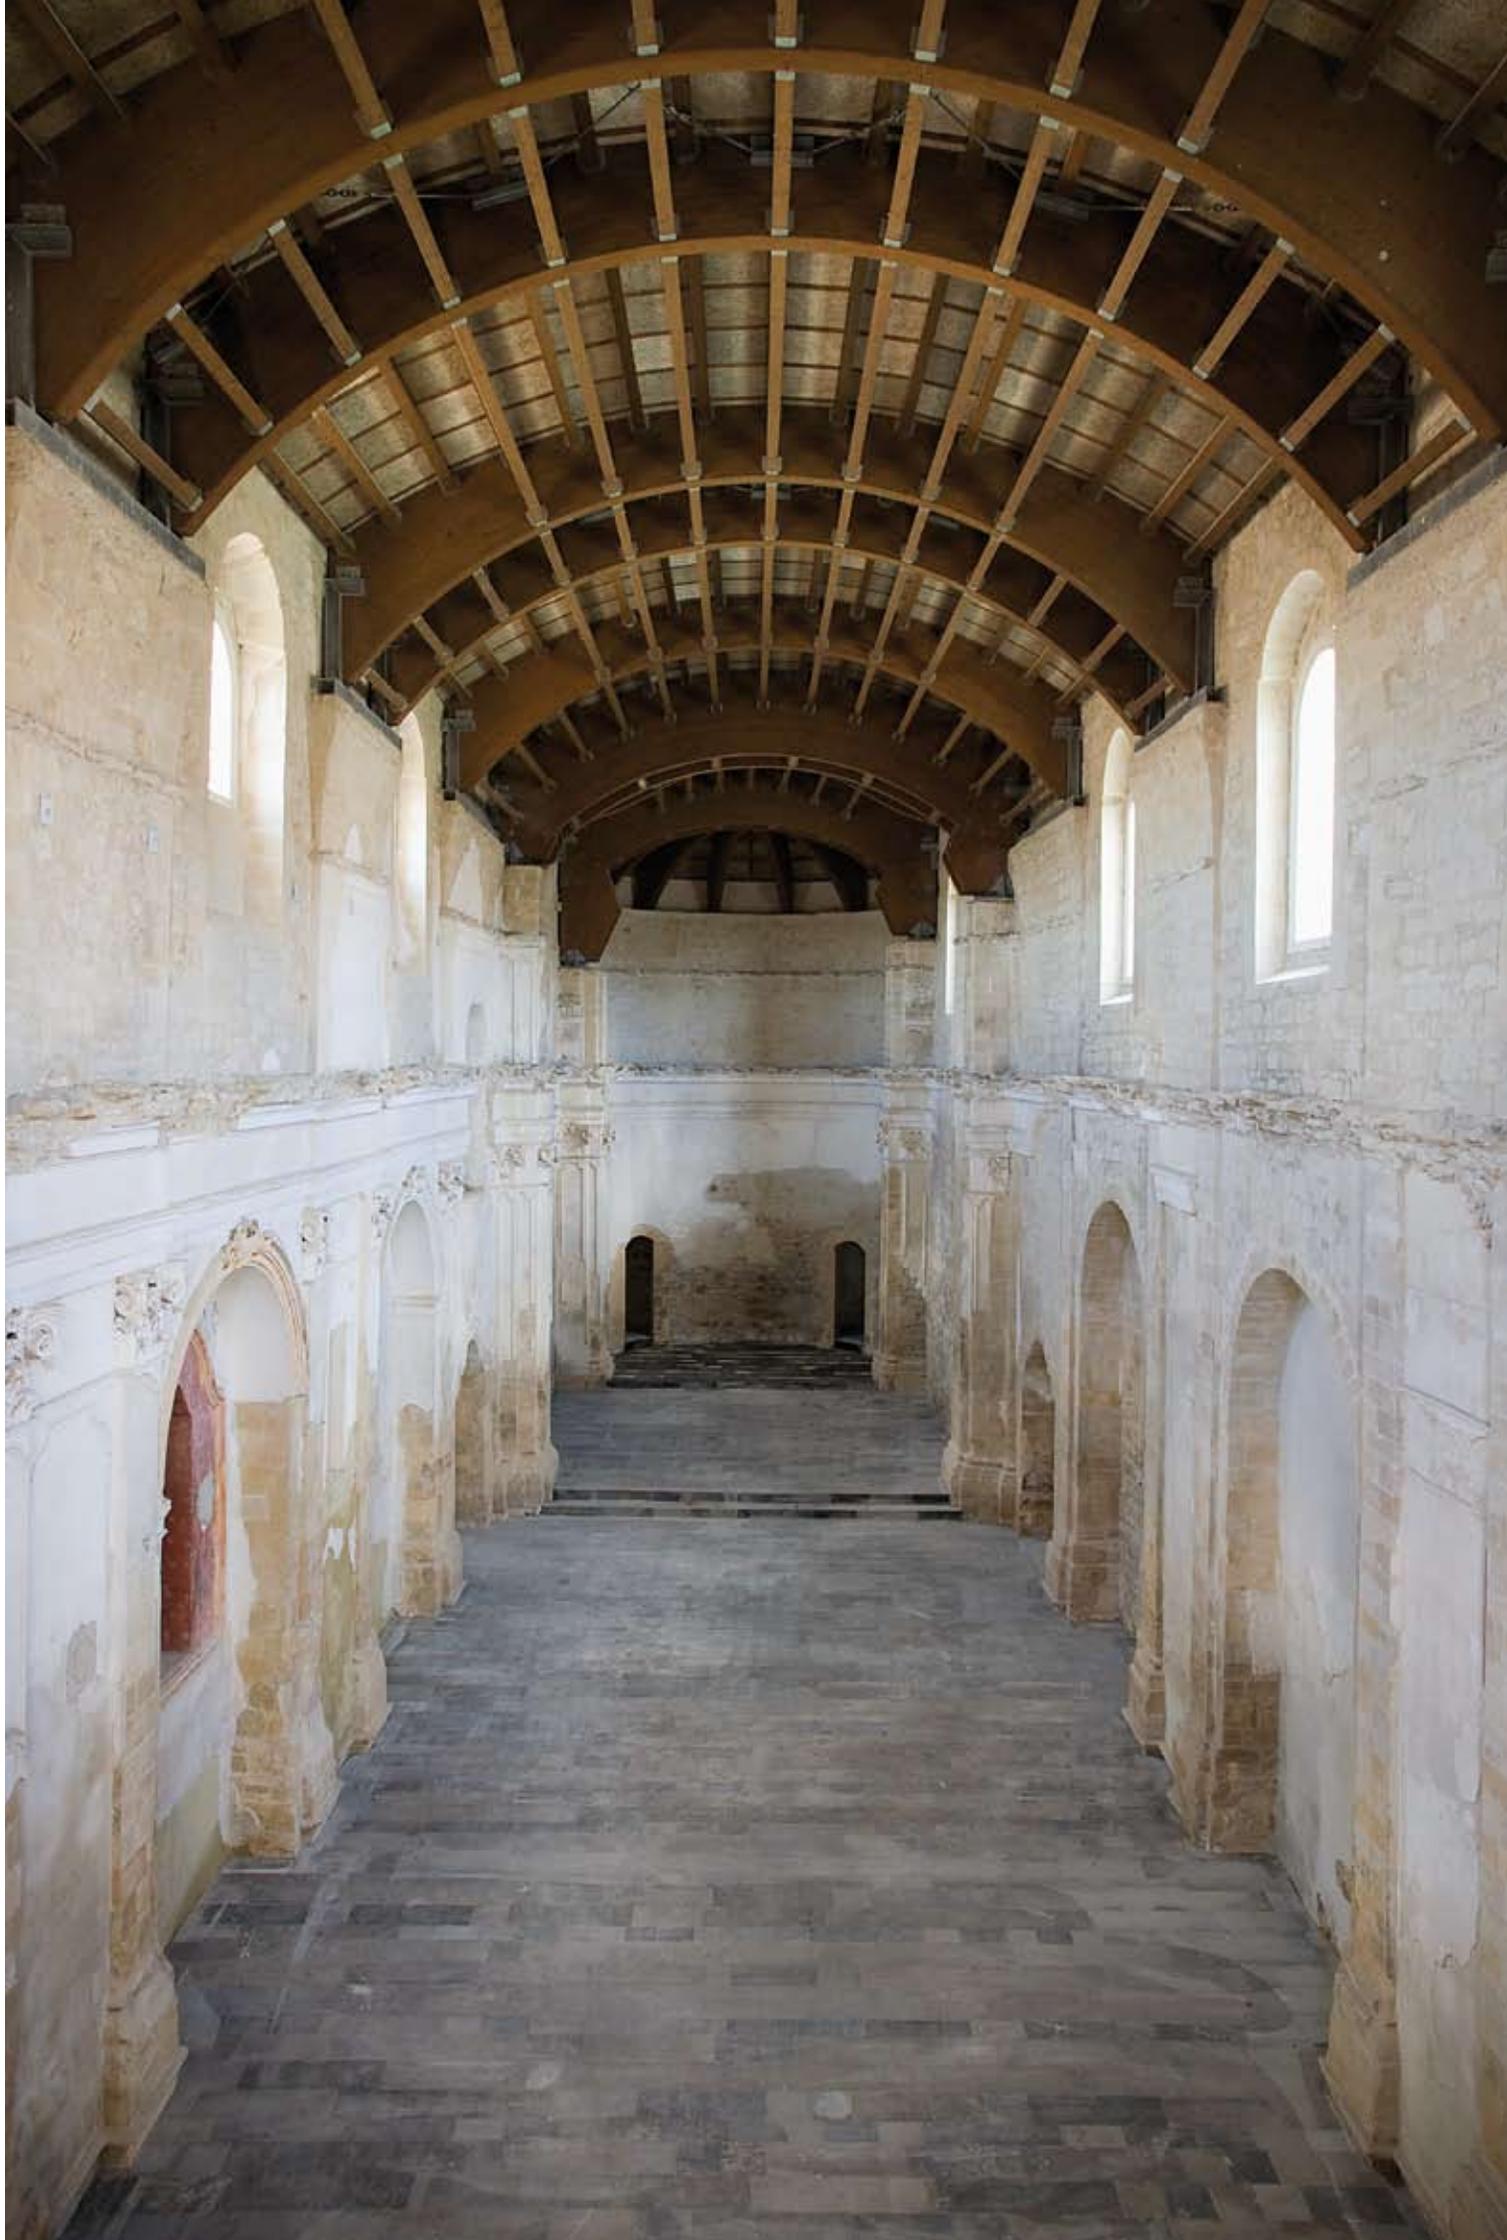
p. 43  
*Santa Maria del Gesù, esterno cappelle verso la città*  
 foto Lamberto Rubino  
 Fasi storiche della costruzione  
 p. 44  
*Pianta delle nuove coperture*  
 Abside prima del restauro  
 foto Bruno Messina e Emanuele Fidone  
 p. 45  
*Navata e abside con nuove coperture*  
 foto Lamberto Rubino

realizzazione delle nuove coperture dell'aula e delle cappelle laterali. La necessità di evitare interventi ingiustificati ha suggerito, per l'aula, una soluzione che potesse restituire la spazialità settecentesca senza ricostruire la struttura del tetto sopra l'estradosso della volta. Tale decisione avrebbe infatti, inevitabilmente, comportato la ricostruzione di ampie porzioni sommitali del muro della chiesa, interferendo con l'immagine della fabbrica quattrocentesca ancora chiaramente percepibile nella facciata e nella fronte laterale. Appoggiata sui muri perimetrali, nel rispetto del piano d'imposta del XVIII secolo, la nuova volta è stata realizzata con un sistema di centine portanti in legno lamellare con sezione curvilinea, collegate trasversalmente da travetti che ne irrigidiscono la struttura. Una soluzione, esito di una chiara espressione tecnica e costruttiva, che riconfigura la spazialità evitando ogni atteggiamento mimetico. Sul lato esterno la copertura introduce nel paesaggio urbano un elemento nuovo e astratto: l'estradosso della volta a botte rivestito in lamiera grecata di rame ossidato, conclusa dalla calotta emisferica della copertura dell'abside.

Per le cappelle laterali si è invece optato per una struttura in acciaio, riprendendo la geometria originaria dei costoloni delle volte a crociera quattrocentesche. Le nuove coperture, staccate dalla muratura sottostante da un giunto di pochi centimetri, diffondono all'interno una luce solida, una sostanza immateriale che segna una soluzione di continuità rispetto alle parti sommitali delle murature della fabbrica antica. Anche in questo caso l'estradosso è stato rivestito di rame, soluzione questa che ha permesso di conferire all'intero sistema delle coperture un'unità materica e cromatica. La fase progettuale successiva ha riguardato il restauro della chiesa e del chiostro. Nel primo caso la presenza di evidenti fenomeni di erosione e alveolizzazione ha richiesto operazioni specialistiche di consolidamento delle superfici lapidee della facciata. Tali interventi hanno consentito anche la ricostituzione delle lacune delle parti maggiormente ammalorate, restituendo una chiara leggibilità della straordinaria qualità scultorea del portale quattrocentesco; all'interno dell'aula le operazioni di restauro

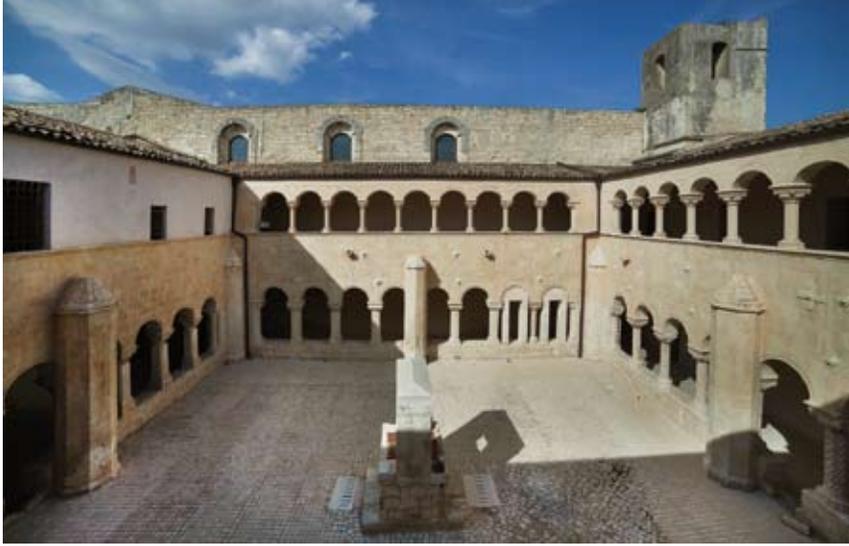
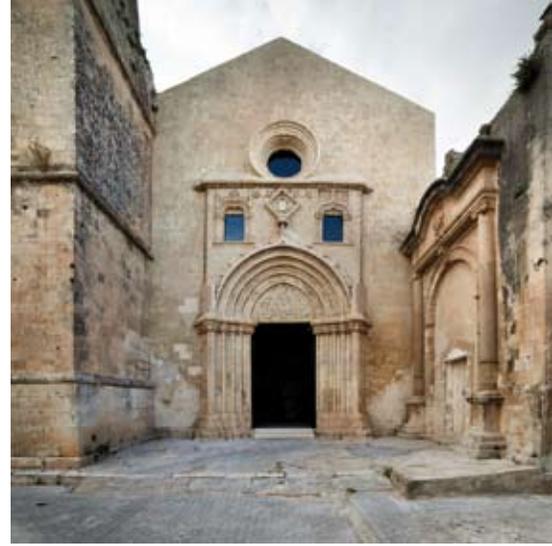
p. 46  
 Chiostro prima dell'intervento di restauro e cantiere  
 foto Bruno Messina e Emanuele Fidone  
 p. 47  
 Chiostro dopo l'intervento di restauro  
 Facciata della chiesa  
 Dettaglio del chiostro restaurato  
 foto Lamberto Rubino  
 p. 48  
 Le nuove coperture delle cappelle e della chiesa  
 foto Bruno Messina e Emanuele Fidone  
 p. 49  
 Sezione  
 Veduta interna della copertura cappelle  
 foto Lamberto Rubino

Nel chiostro è stato invece necessario liberare il portico da tutta una serie di superfetazioni imposte dall'adeguamento carcerario del complesso. In particolare, è stata rimossa la chiusura degli archi, che erano stati completamente murati o parzialmente nascosti da un sistema di sostruzioni provvisorie realizzate in blocchi lapidei. A seguito di questa azione di sottrazione di materia sono dunque riemerse le antiche colonne del chiostro in ottimo stato di conservazione: una singolare e inattesa esperienza di rinvenimento che ha obbligato a ripensare le ipotesi progettuali iniziali. Con analoga sorpresa, nel corso del cantiere, sono riemerse parti dell'originaria pavimentazione in blocchi calcarei, che è stata poi integrata con elementi simili (per materia e pezzatura) posti secondo una tessitura regolare e con diversa giacitura.

blocked or partially hidden by a system of provisional substructions carried out with stone blocks. After this action of subtracting material the old columns of the cloister reappeared in a perfect state of conservation: a unique and unexpected experience of recovery which resulting in a rethinking of the initial hypotheses concerning the project. Just as surprisingly, sections of the original limestone pavement reappeared, which were then completed with similar elements (in terms of material and size) placed following a regular pattern and with a different layout.
