Oriente ed Occidente in Spagna: la cattedrale di Sasamón lungo il Cammino di Santiago

East and West in Spain: the cathedral of Sasamón along the Camino de Santiago

Matteo Bigongjari

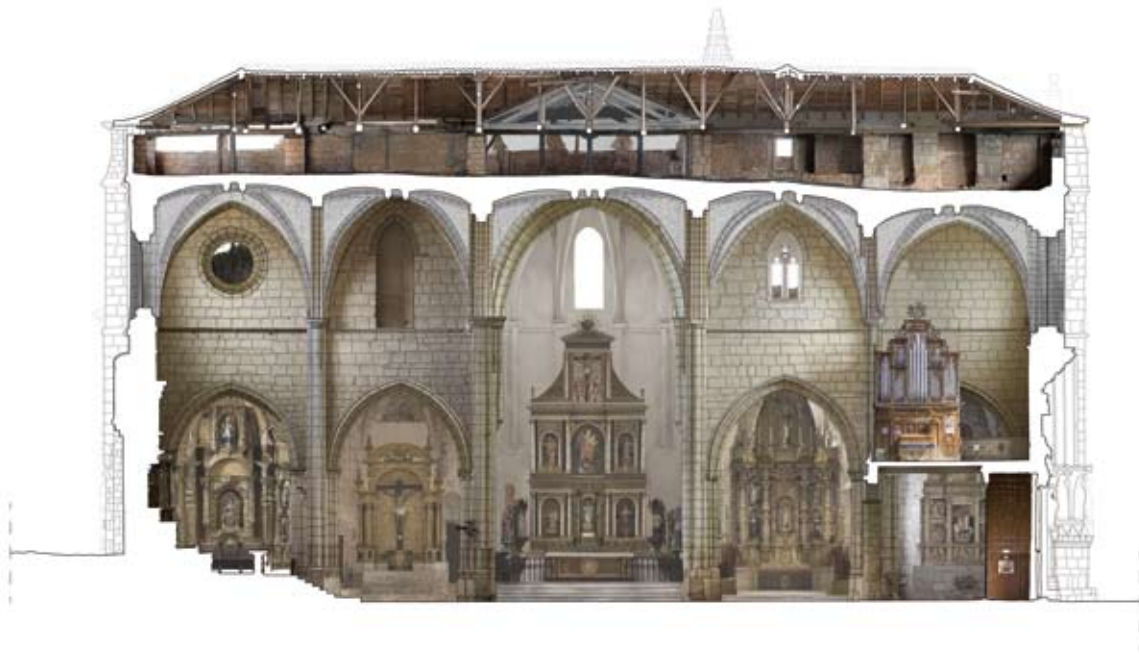
p. 30
Cartolina storica della Chiesa di Santa Maria La Real di Sasamón
p. 31
Retro dell'arco di San Miguel de Mazarreros: attraverso il suo fornice è visibile la Cattedrale di Sasamón nel paesaggio dell'altopiano della Meseta
foto Giovanni Pancani
p. 32
Sezione longitudinale al transetto con restituzione delle superfici a fotopiano
p. 33
Prospetto sud restituito a filo di ferro
Planimetria disegnata a filo di ferro della Chiesa e dei suoi ambienti attigui
p. 34
Vista della nuvola di punti del transetto della cattedrale
p. 35
Vista della nuvola di punti del chiostro della cattedrale
